HINWEISE SCHWALMTAL (11 KITA, 2 GS, 3 WS)

Übersicht PS 87 – 120 (Amern)

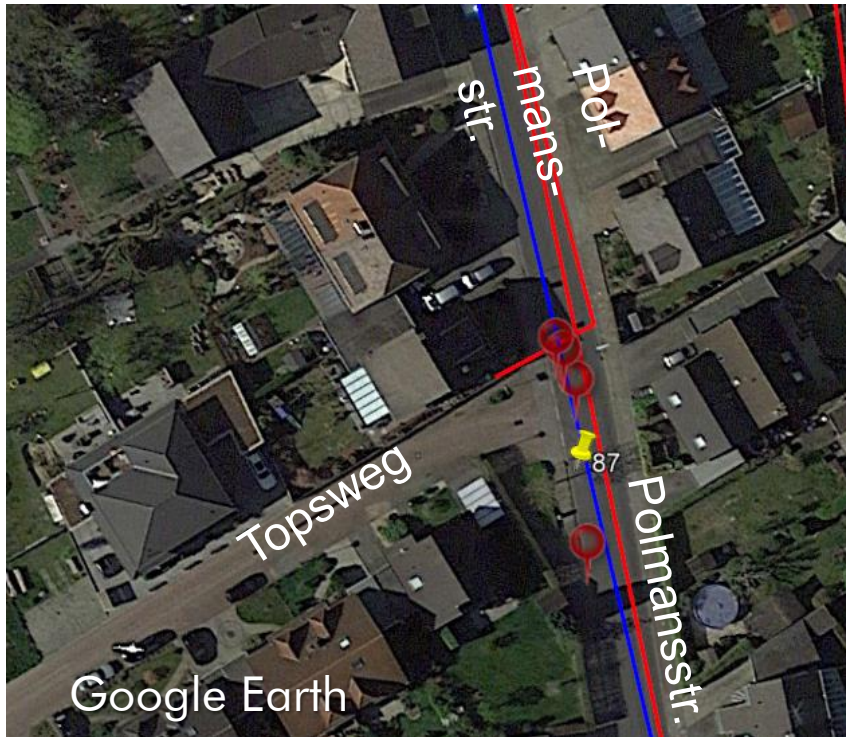
Problemstelle 87

- Kein Radweg
- Sehr viel Verkehr
- Autofahrende befahren sogar den Gehweg
- Kein Zebrastreifen/Ampel
- Parkende Fahrzeuge behindern die Sicht
- (1 Marker ohne Nennung)

- Querungshilfe über die Polmansstraße
 - Fußgängerüberweg mit vorgezogenen Seitenräumen (Einhaltung der Sichtbeziehungen)
- Parkraumregelung (Sicherheitstrennstreifen zur Fahrbahn 0,75 m, Rad im Mischverkehr, Dooring-Unfälle)

- Reduzierung der zulässigen Höchstgeschwindigkeit auf 30 km/h (Rad im Mischverkehr)

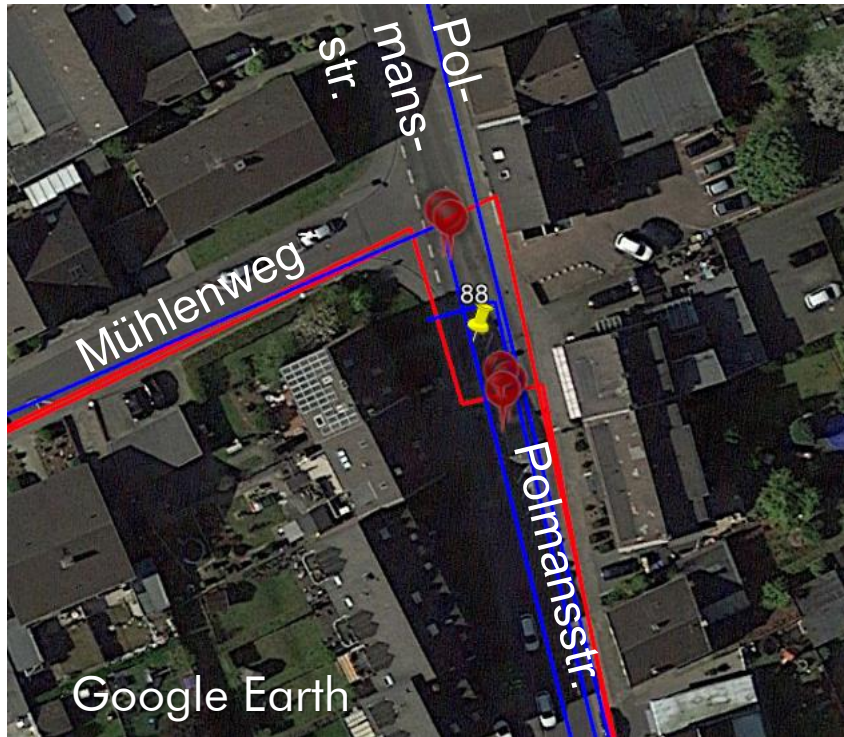
Problemstelle 88

- An Querungsstelle/Mittelinsel halten Fahrzeuge nicht
- Fahrzeuge meist viel zu schnell
- Querung problematisch
- Querung an Verkehrsinsel, aber keine 30iger Zone
- Verkehrsinsel vorhanden, aber kein Zebrastreifen
- Viel Verkehr
- Parkende Fahrzeuge behindern die Sicht

- Überprüfung und Herstellung der Sichtbeziehungen an allen Querungsstelle (Haltesichtweite RASSt 06) (Mittelinsel und Mühlenweg)
- Parkraumregelung (Sicherheitstrennstreifen zur Fahrbahn 0,75 m, Rad im Mischverkehr, Dooring-Unfälle)

- Reduzierung der zulässigen Höchstgeschwindigkeit auf 30 km/h (Rad im Mischverkehr) ggf. in Kombination mit geschwindigkeitsreduzierenden Elementen
- Ggf. Querungshilfe über Mühlenweg (vorgezogenen Seitenräume oder Mittelinsel)

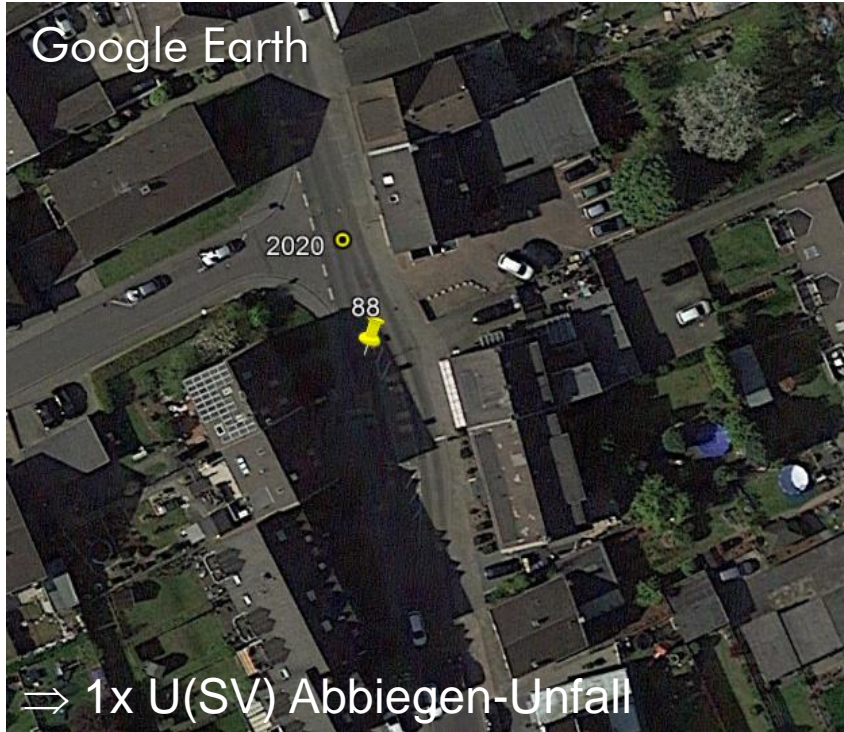
Problemstelle 88

Unfälle Kat. 1-3
2018-2021

- Keine FG/RF Unfälle

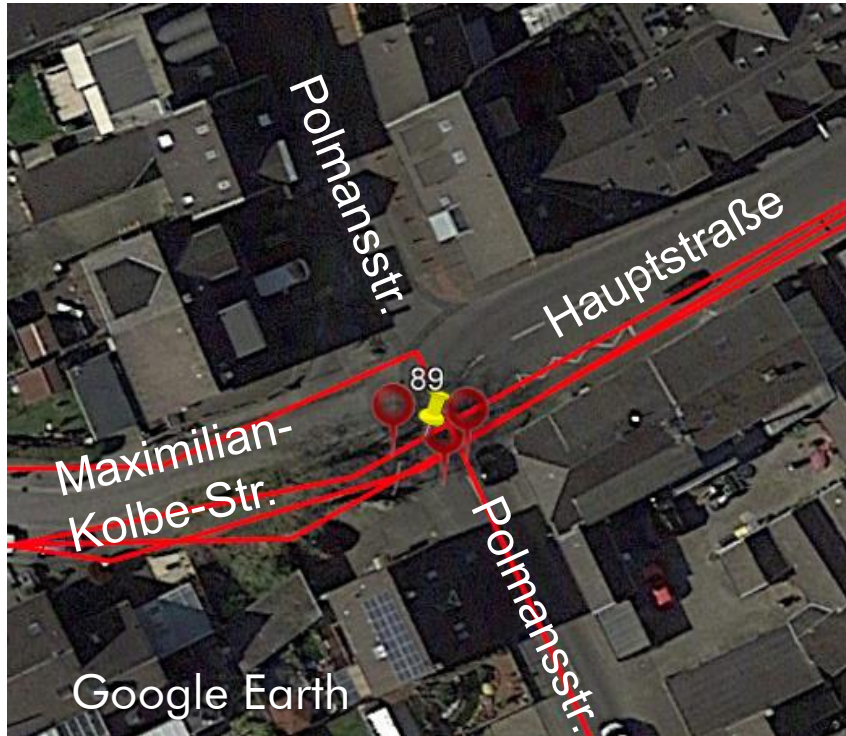
Problemstelle 89

- Fehlende Querungshilfe
- Für viele Verkehrsteilnehmende ist die Vorfahrtregelung nicht klar
- Viel Verkehr
- Querung unübersichtlich wegen Kurve

- Reduzierung der zulässigen Höchstgeschwindigkeit auf 30 km/h (Sichtbeziehungen)
- Überprüfung und Herstellung der Sichtbeziehungen
 - Querungsstelle südöstlicher Aufstellbereich Polmansstr. (Haltesichtweite RASSt 06)
 - Anfahrtsicht von Polmansstraße Süd zum Abbiegen in Maximilian-Kolbe-Straße (RASSt 06)
- Empfehlung: Querung der Polmansstr. bzw. Hauptstraße nur dort ermöglichen, wo Sichtbeziehungen eingehalten werden können
- Eindeutige Verkehrsregelung (Vorfahrtsregelung Maximilian-Kolbe-Straße)

- Verbreiterung der Gehwege

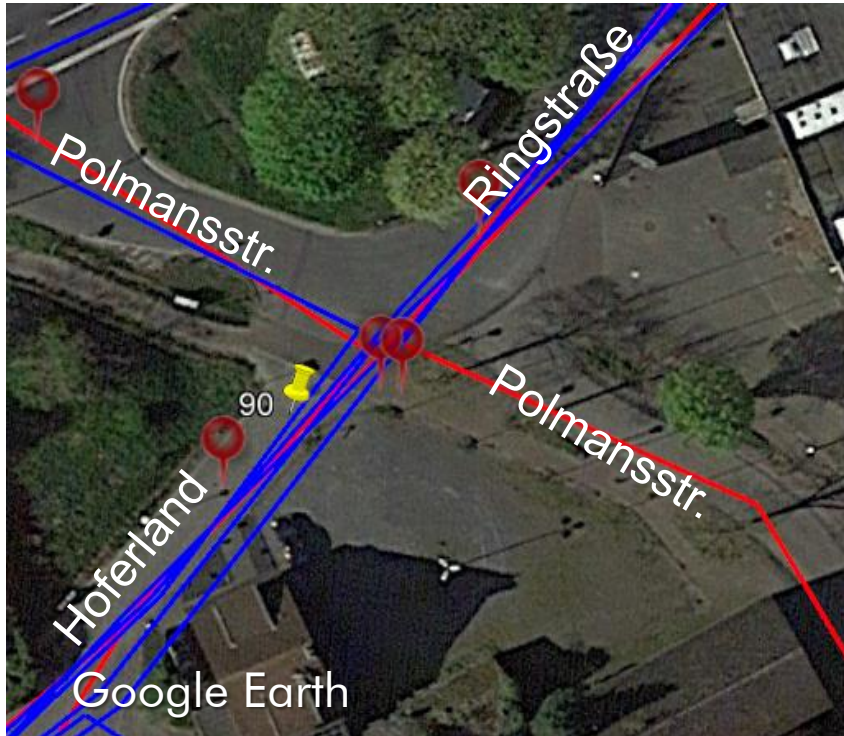
Problemstelle 90

- Unklare Verkehrsregelung
- Sehr komplexe Kreuzung
- Fahrzeuge zu schnell,
- Verkehrsregeln werden nicht beachtet
- Hoferland: zu schmaler Fußweg, keine Abgrenzung zur Straße

- Einheit von Bau und Betrieb herstellen
Vorfahrtsregelung Rechts-vor-Links durch Beschilderung VZ 120 und Wartelinie verdeutlichen (Polmansstr. West)
- Ortseingangsbereich: ggf. Reduzierung der zulässigen Höchstgeschwindigkeit auf 30 km/h mit geschwindigkeitsreduzierenden Elementen
- Förderung der Fuß-/Radverkehrs:
Überdachte Abstellanlagen für Kinderwagen, Fahrradanhänger, Laufräder, Tretroller an der Kita Hoferland

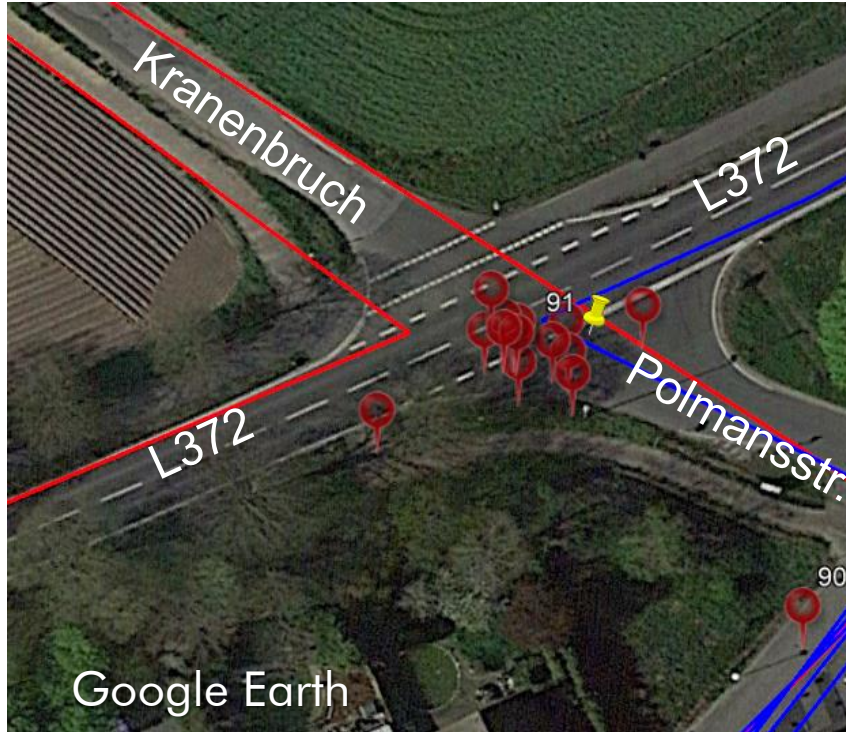
Problemstelle 91

- Gefährliche Kreuzung (Unfälle)
- Fahrzeuge oft zu schnell
- Schlechte Sicht
- Viel Verkehr, zu schnelle Fahrzeuge
- Tempo 70 wird kaum eingehalten
- Große Schilder falsch platziert (Sicht)
- Kreuzung schlecht einzusehen
- Querungsstelle unbeleuchtet
- Sehr gefährliche Kreuzung
- Keine Querungshilfe
- Unaufmerksame Autofahrende

- Überprüfung und Herstellung der Sichtbeziehungen Polmansstraße (RASt 06)
 - Anfahrtsicht
 - Sicht an Querungsstelle (Haltesichtweite)
- Messung und Überwachung Geschwindigkeiten

- Entwicklung der Unfallzahlen beobachten,
ggf. ortsfeste Geschwindigkeitsüberwachung

- Kreisverkehr

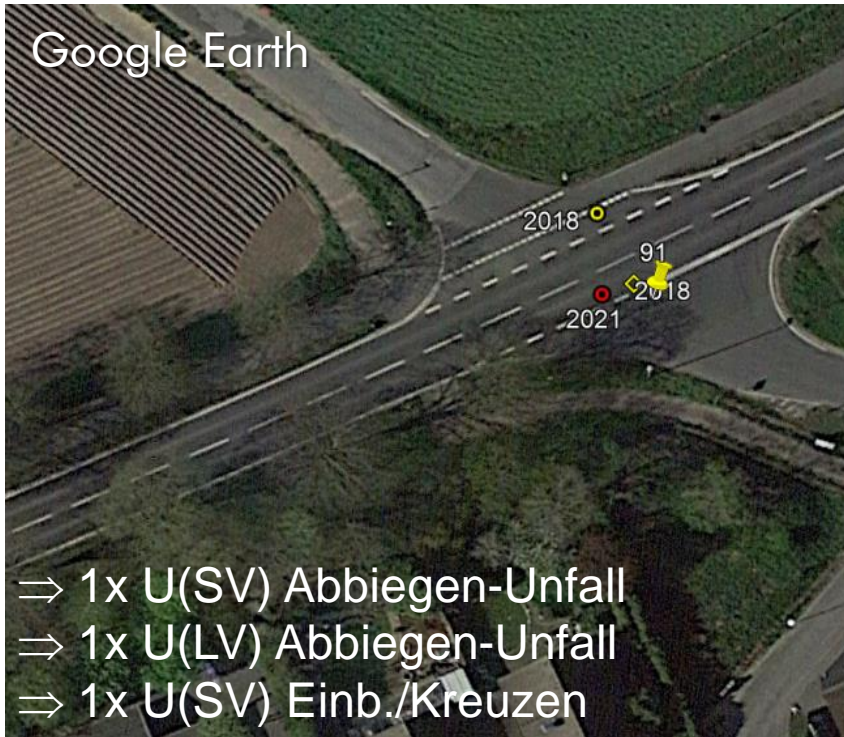
Problemstelle 91

Unfälle Kat. 1-3
2018-2021

- Keine FG/RF Unfälle

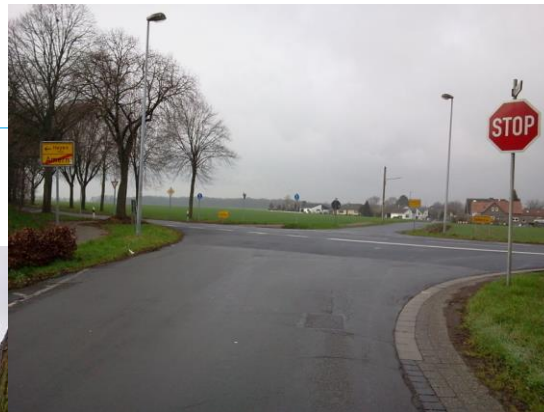
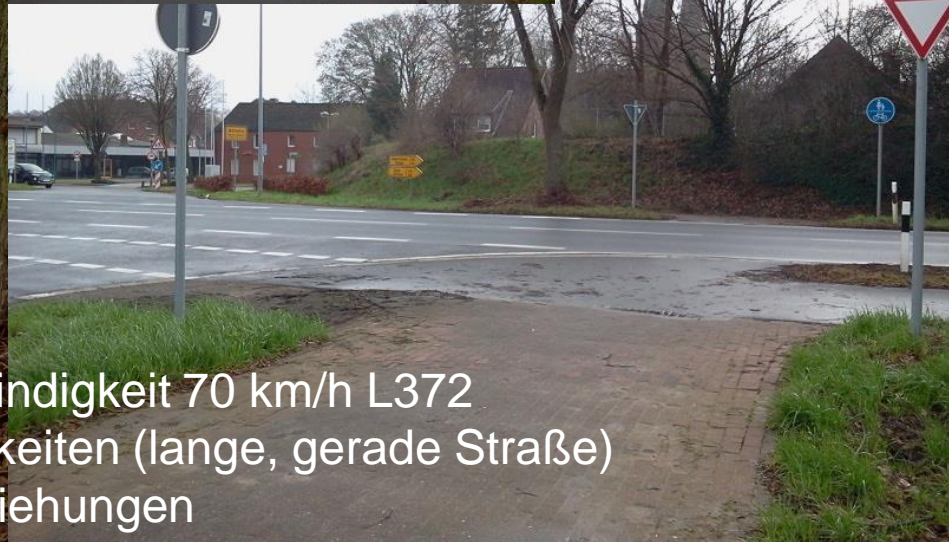
Problemstelle 91 Bilder

- Zul. Höchstgeschwindigkeit 70 km/h L372
- Hohe Geschwindigkeiten (lange, gerade Straße)
- Schlechte Sichtbeziehungen

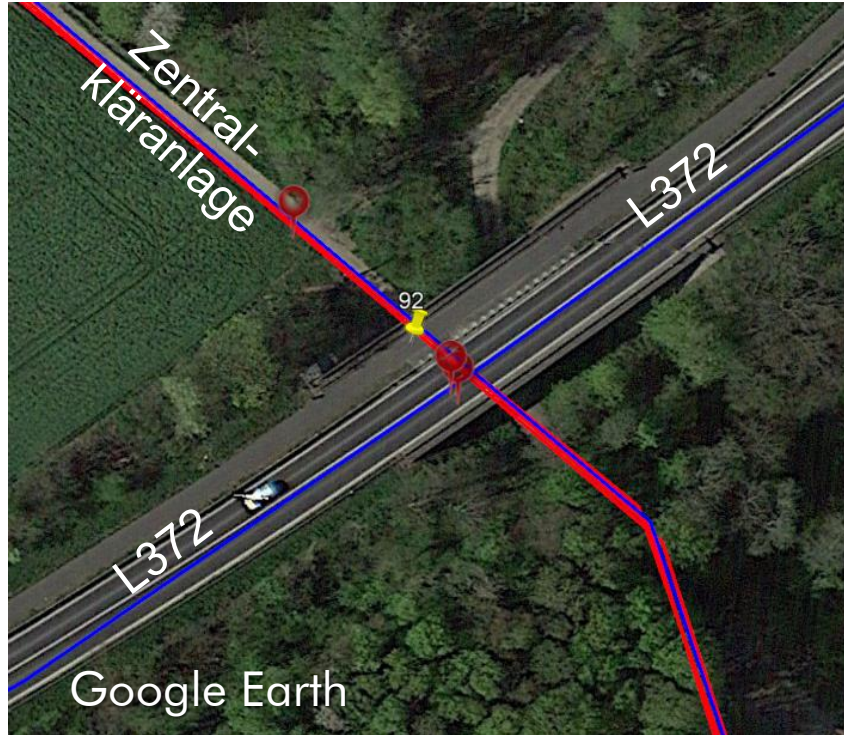
Problemstelle 92

- Schlechter Wegezustand
- In der Unterführung lümmeln Jugendliche rum, jüngere Kinder werden belästigt und eingeschüchtert
- Kreuzung/Querungsstelle unbeleuchtet

- Überprüfung der Beleuchtung
- Erhaltungsmaßnahmen (Schlaglöcher, Risse)

- Befestigung des Radwegs

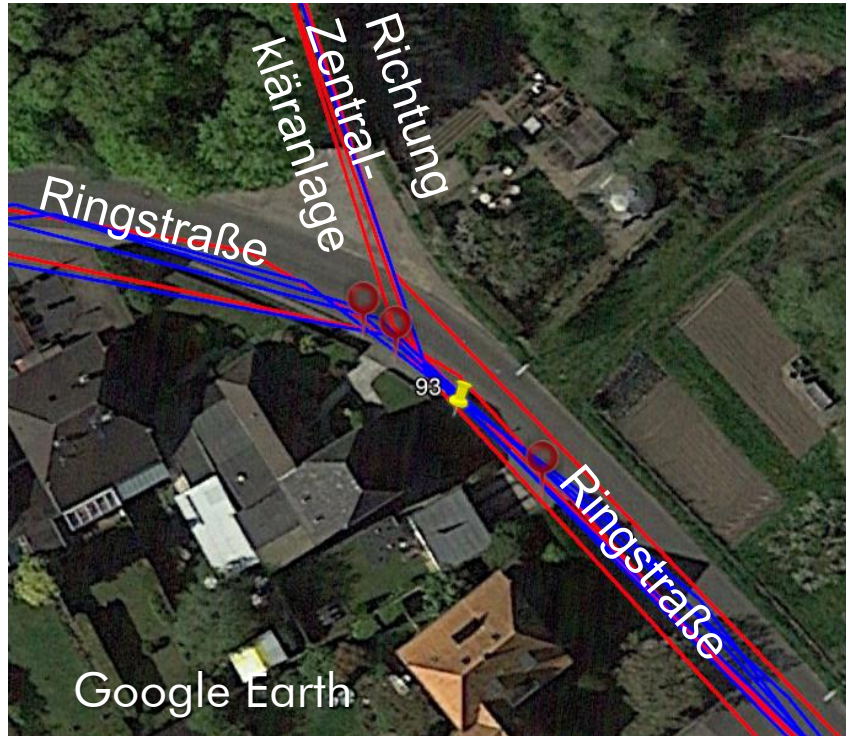
Problemstelle 93

- Unübersichtliche Querung
- In der Kurve sind die Fahrzeuge zu schnell
- Keine Querungshilfe
- Fehlender Radweg von Kreuzung Hauptstraße/Ringstraße und Hoferland

- Querungshilfe
Mittelinsel (Überprüfung und Einhaltung der Sichtbeziehungen)
mit Aufstellbereich für Radverkehr
- Messung und Überwachung Geschwindigkeiten

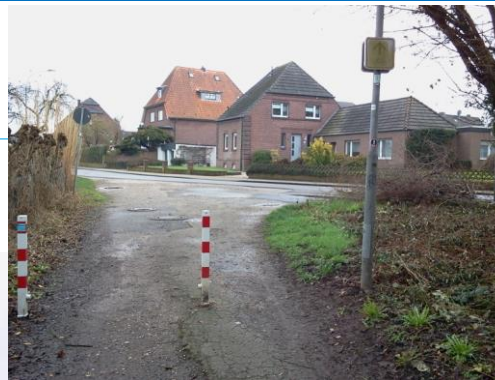
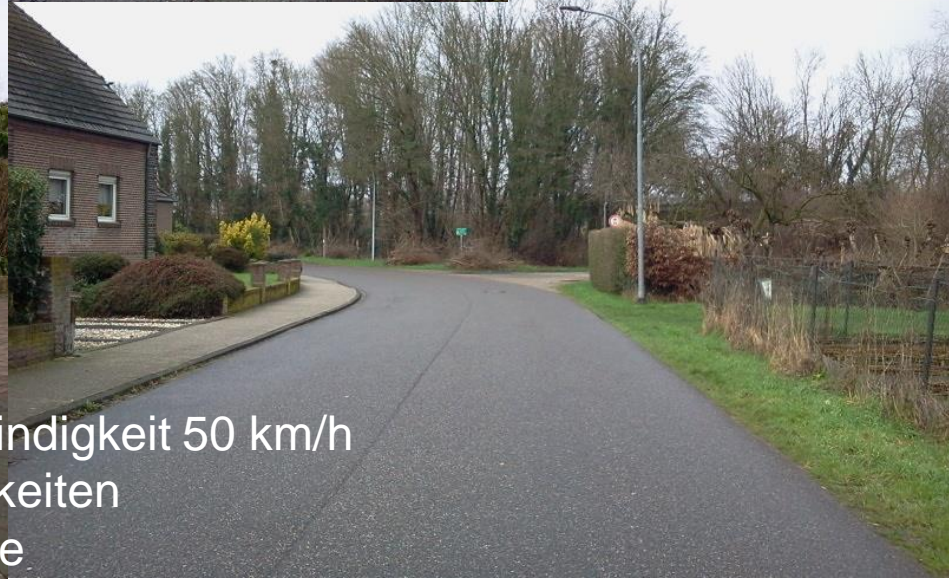
Problemstelle 93 Bilder

- Zul. Höchstgeschwindigkeit 50 km/h
- Hohe Geschwindigkeiten
- Keine Querungshilfe

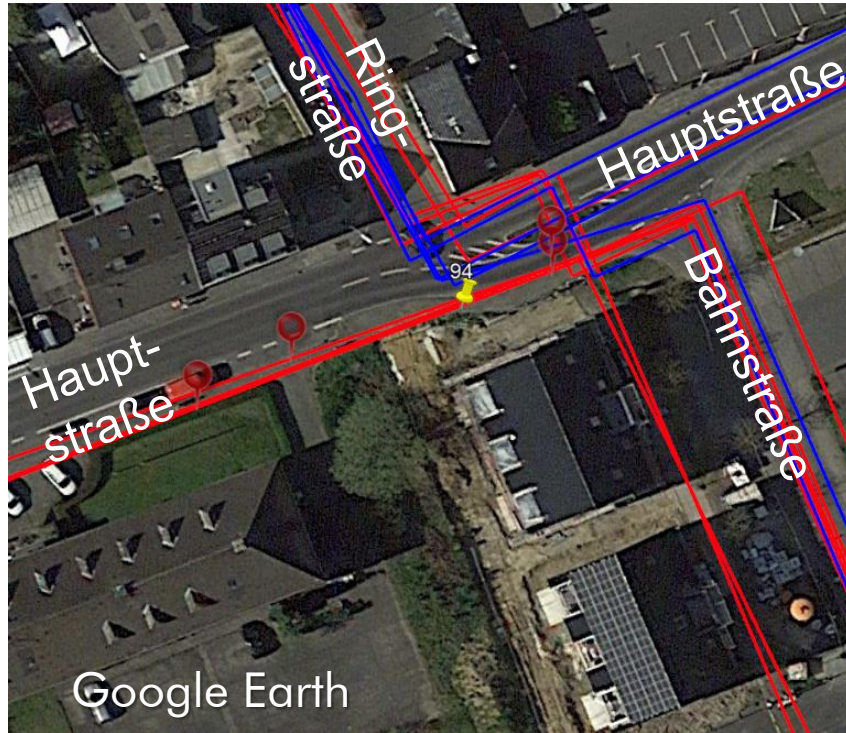
Problemstelle 94

- Kein Radweg
- Gefährliche Querung da die Straßen versetzt münden
- An Querungsstelle/Mittelinsel halten Fahrzeuge nicht
- Fahrzeuge meist viel zu schnell
- Die ganz jungen Kinder müssen auf dem sehr schmalen Gehweg fahren, besser wäre eine Radmarkierung auf der Straße

- Überprüfung und Herstellung der Sichtbeziehung
- Sicht an Querungsstelle Süd Richtung Westen (Haltesichtweite)
(ruhender Verkehr)
- Messung und Überwachung Geschwindigkeiten
- Ggf. Fußgängerüberweg

- Ggf. geteilte Mittelinsel mit Aufstellbereich für Radverkehr zwischen den zwei Fahrbahnteilern, dient dem Radverkehr als geschützte Aufstellfläche auf der die Lücke im fließenden Verkehr abgewartet werden kann, mit Piktogrammen und ggf. Roteinfärbung, ERA 2010

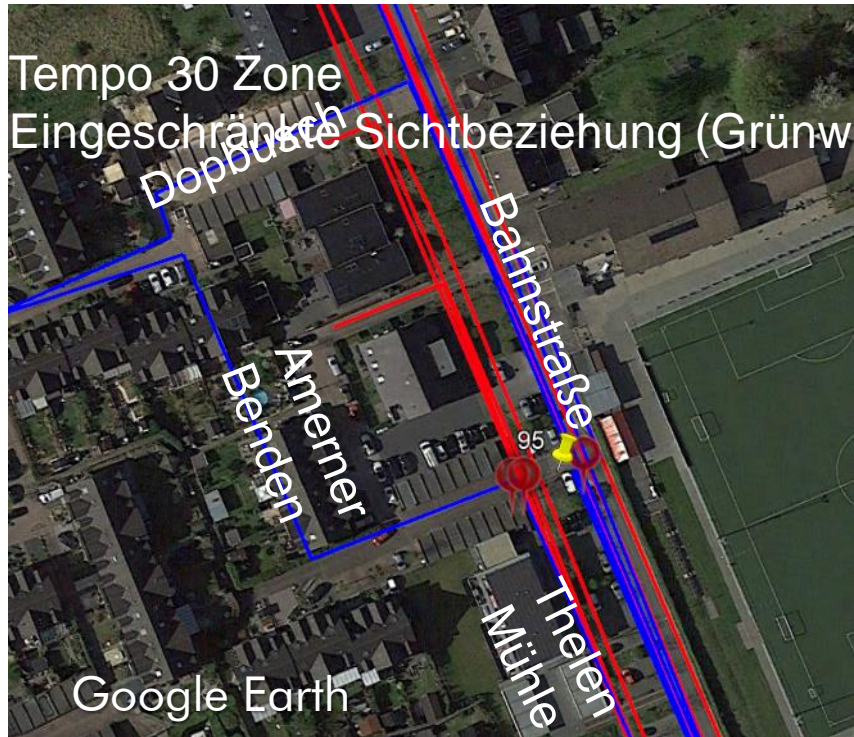
Problemstelle 95

- Fahrzeuge aus den Seitenstraßen achten nicht auf den Radweg und fahren ohne zu stoppen von den Parkplätzen
- Fahrzeuge aus den Seitenstraßen/Parkplätzen erkennen den Radweg nicht und überfahren den ohne zu stoppen

- Regelmäßiger Grünschnitt
Überprüfung und Herstellung der Sichtbeziehungen von den Parkplätzen / Einmündungen
(Anfahrtsicht RASt 06 auf 0,8 m Höhe)
- Geschwindigkeitsreduzierende Elemente von Parkplätzen
(z.B. Schwellen)

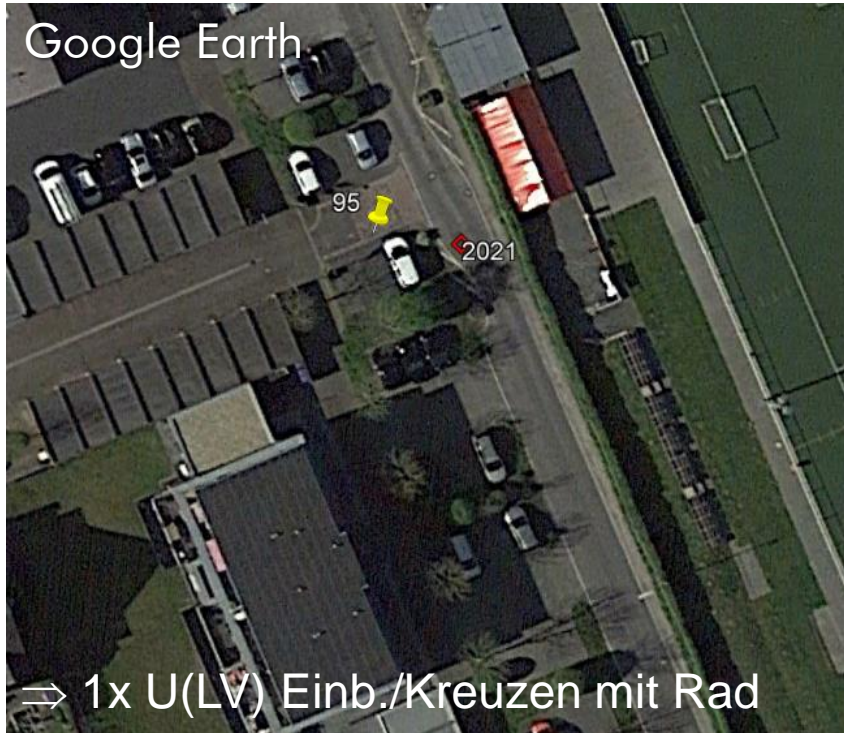
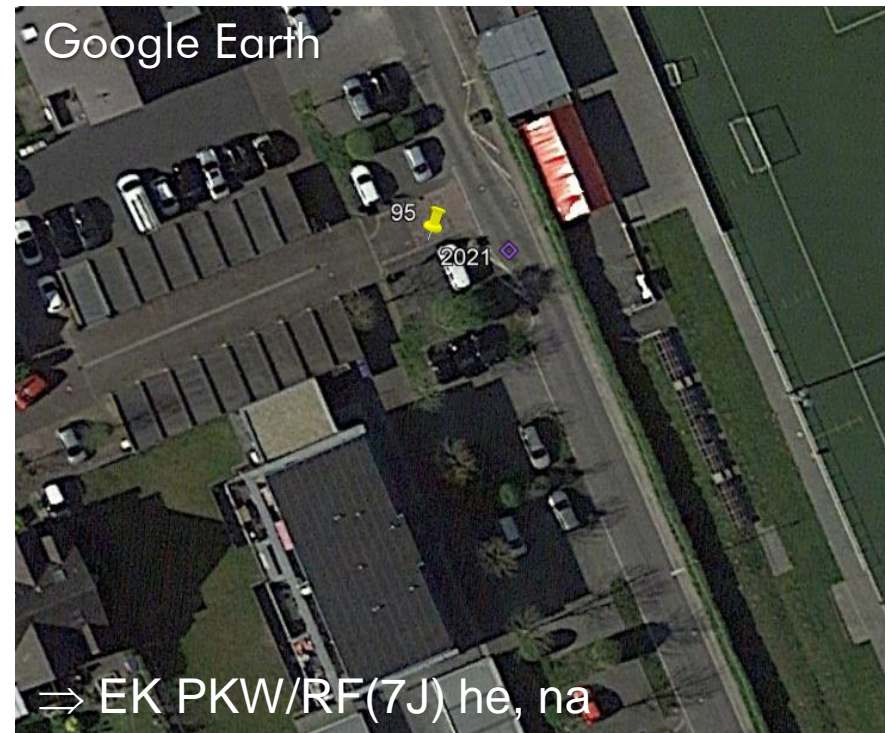
Problemstelle 95

Unfälle Kat. 1-3
2018-2021

Unfälle mit FG/RF Kat. 1-3
2018-2021

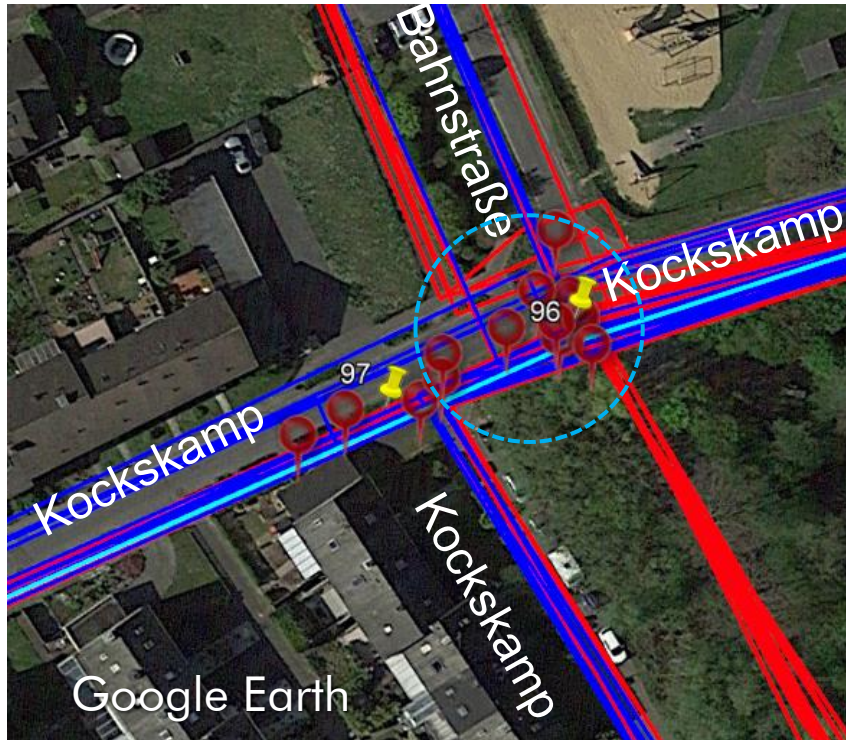
Problemstelle 96

- Hecke behindert die Sicht, schlechte Sicht
- Gebüsch an der Insel behindert die Sicht
- Sehr viel Verkehr / Abbieger Bahnstraße
- Fahrzeuge sind zu schnell (30iger Zone)
- Fahrzeuge Bahnstraße: zu schnell
- Unübersichtliche Querung
- Radfahrende kommen oft ohne auf den Verkehr zu achten aus dem Feldweg raus
- Zebrastreifen fehlt
- Vom roten Weg kommend ist der Weg Richtung Kita schlecht einsehbar
- Viel Verkehr
- Hohe Büsche / Hecke schlechte Sicht
- Rechts vor links Regelung, Chaos
- Zebrastreifen fehlt

- Querungshilfe über Kockskamp westlich der Einmündung Bahnstraße
Verkehrszählung vor Schulöffnung durchführen (halbe Stunde im 1/4 Std. Intervall)
mögliche Querungshilfen für Grundschul Kinder abhängig von Kfz-Belastung:

- bis ca. 60 Kfz/1/4h: Vorgezogener Seitenraum (Restfahrbahnbreite ca. 4,50 m) oder Mittelinsel
 - über ca. 60 Kfz/1/4h: Fußgängerüberweg (Freihaltung der Sichtbeziehungen)

- Messung und Überwachung der Geschwindigkeit
ggf. geschwindigkeitsreduzierende Elemente anordnen
- Verdeutlichung Wartepflicht an Bahnstraße und Kockskamp Ost durch Wartelinie und
ggf. VZ 102 Rechts-vor-Links

- Überprüfung und Herstellung der Sichtbeziehungen an allen Querungsstellen (RASt 06)
- Regelmäßiger Grünschnitt
- Hol- und Bringzone
 - ca. 3 Stellplätze im südwestlichen Bereich Kockskamp und

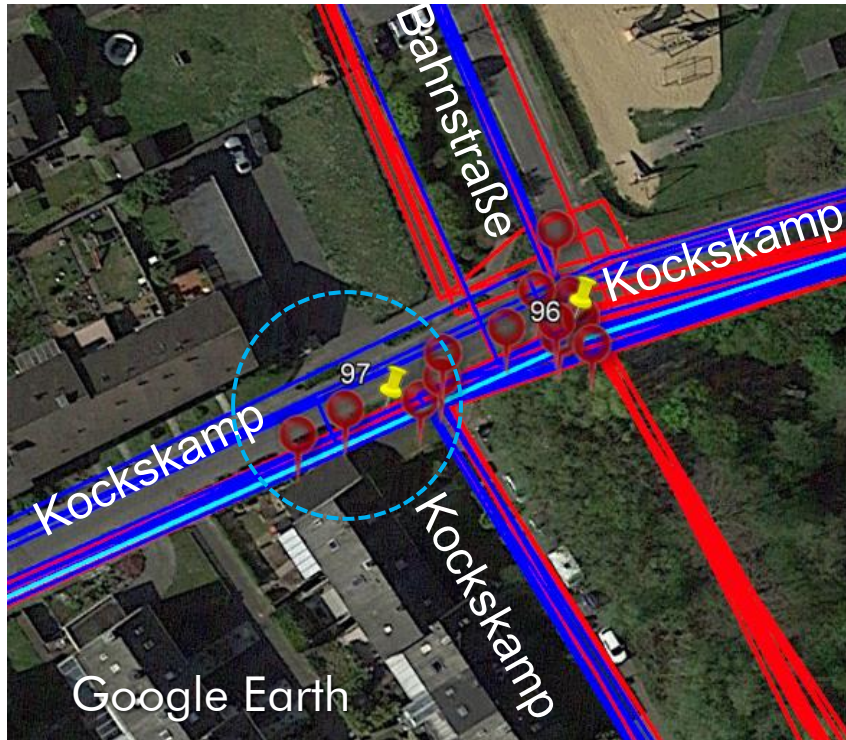
Problemstelle 97

- Kein Radweg
- Sehr viel Verkehr
- Autofahrende befahren sogar den Gehweg
- Hohe Bepflanzung in den Blumenkübeln behindert die Sicht auf den Verkehr
- Schlechte Sicht
- Mülltonnen am Gehweg behindern die Sicht

- Parkraumregelung
(Sicherheitstrennstreifen zur Fahrbahn 0,75 m, Rad im Mischverkehr, Dooring-Unfälle)
- Überwachung und ggf. Gehweg gegen überfahren mit Pfosten sichern

- Verbreiterung Gehweg (mind. 2,50 m)
- Neuverteilung des Straßenraums

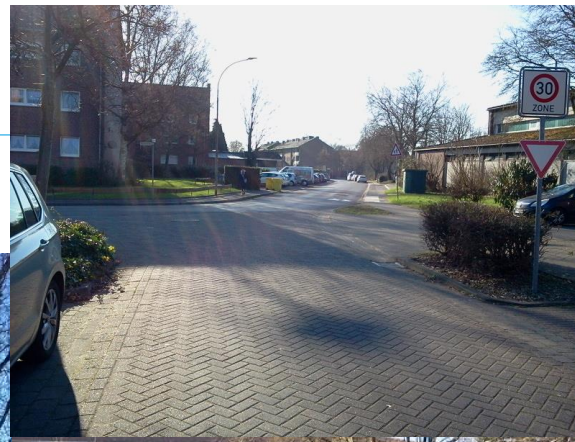
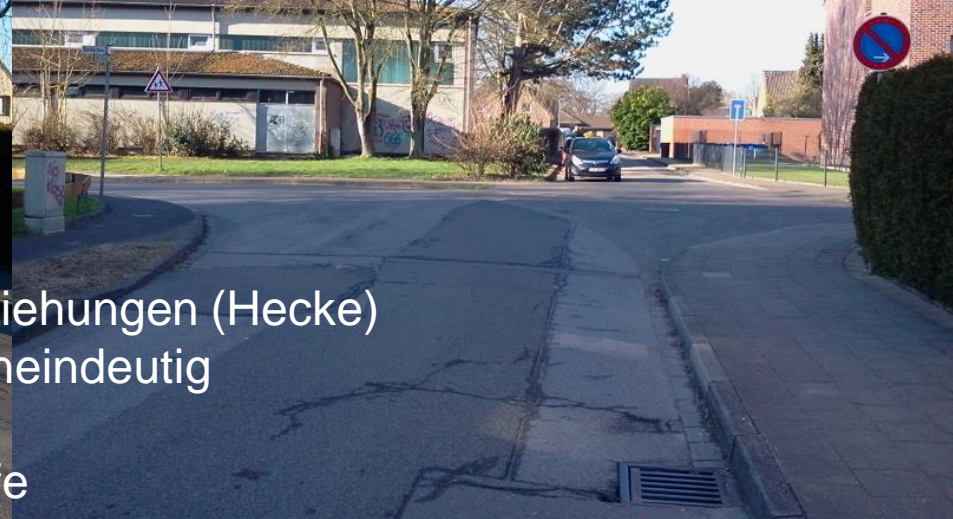
Problemstelle 98 Bilder

- Schlechte Sichtbeziehungen (Hecke)
- Vorfahrtregelung uneindeutig
- Tempo 30 Zone
- Keine Querungshilfe

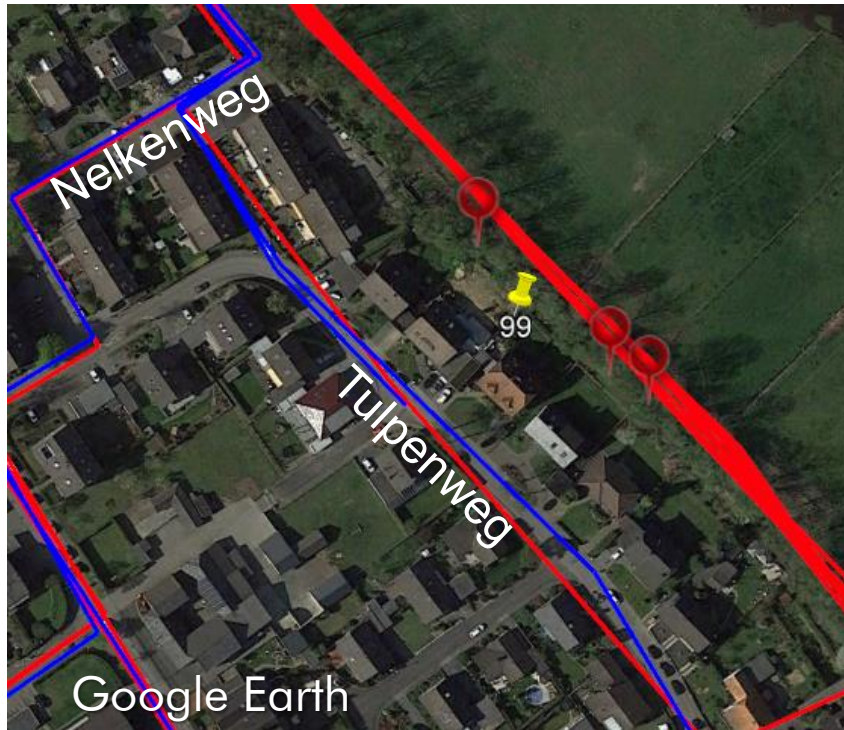
- Radweg entlang der alten Bahnlinie schlecht gewartet, im Sommer Matsch und kein Rückschnitt von Gebüsch
- Wirtschaftsweg ohne Beleuchtung
- Verlassener und unbeleuchteter Weg

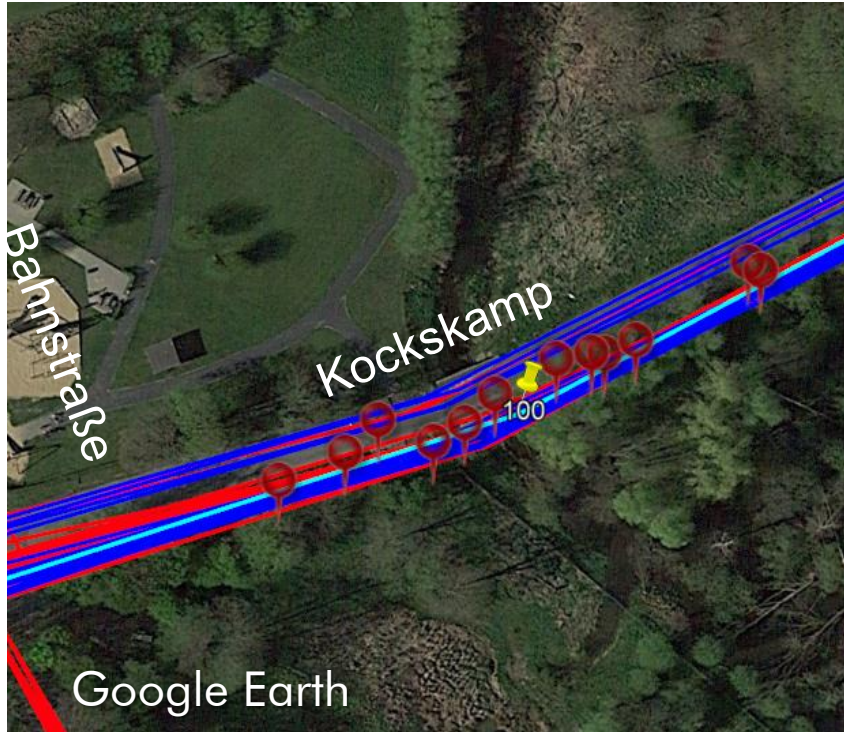
- Schadhafter Fuß-/Radweg
- Lose, hochgedrückte Steine/Wurzeln gefährden Radfahrende
- Sehr schlechte Beleuchtung
- Stolperfallen für Roller
- Fuß und Radweg deutlich zu schmal
- Unzureichende Beleuchtung bzw. geht im Winter zu früh aus
- Fußweg bis zur Kita ist in einem sehr schlechten Zustand, hochstehende Baumwurzeln, Stolpergefahr
- Gehweg uneben
- Radweg sehr dunkel und uneben

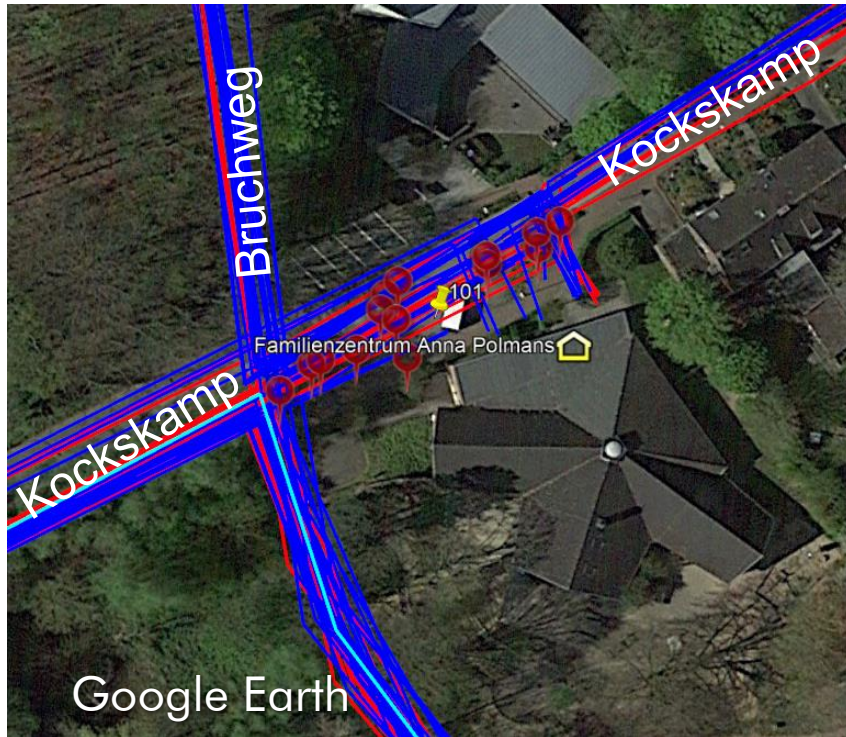
Problemstelle 101

- Fahrzeuge sind zu schnell
- Fahrzeuge im Umfeld der Kita zu schnell
- Schulkinder achten nicht auf den Weg
- Vor/nach Schulbeginn sammeln sich Eltern
- Schulkinder queren spontan die Fahrbahn
- 2 Parkplätze die eine Gefahr darstellen
- Kübelbepflanzung an der Kita ist zu hoch gewachsen, man sieht Kinder nicht
- Unzureichende Beleuchtung
- Elterntaxi der Grundschule blockieren die Kita Parkplätze und parken auf dem Gehweg, Querung schwer möglich
- Zu viele parkende Fahrzeuge (auch außerhalb der gekennzeichneten Flächen)

- Zul. Höchstgeschwindigkeit 30 km/h
- Gefälle, hohe Geschwindigkeiten
- Hol- und Bringzone für Elterntaxen Grundschule
- Hoher Querungsbedarf (Waldweg)

- Querungshilfe über Kockskamp in Höhe des Waldweges
Verkehrszählung vor Schulöffnung durchführen (halbe Stunde im 1/4 Std. Intervall)
mögliche Querungshilfen für Grundschulkinder abhängig von Kfz-Belastung:

- bis ca. 60 Kfz/1/4h: Vorgezogener Seitenraum (Restfahrbahnbreite ca. 4,50 m) oder Mittelinsel
 - über ca. 60 Kfz/1/4h: Fußgängerüberweg (Freihaltung der Sichtbeziehungen)

- Überprüfung und Herstellung der Sichtbeziehungen an den Querungsstellen
 - Kockskamp Waldweg und
 - östlich der Kita Anna Polmans (Grünschnitt) (ohne Vorrang: Haltesichtweite RASSt 06)

- Freihalten der Aufstellflächen in Höhe des Waldweges gegen Halten/Parken durch z.B. Pfosten
- Regelmäßiger Grünschnitt
- Hier keine Hol- und Bringzone für Grundschule

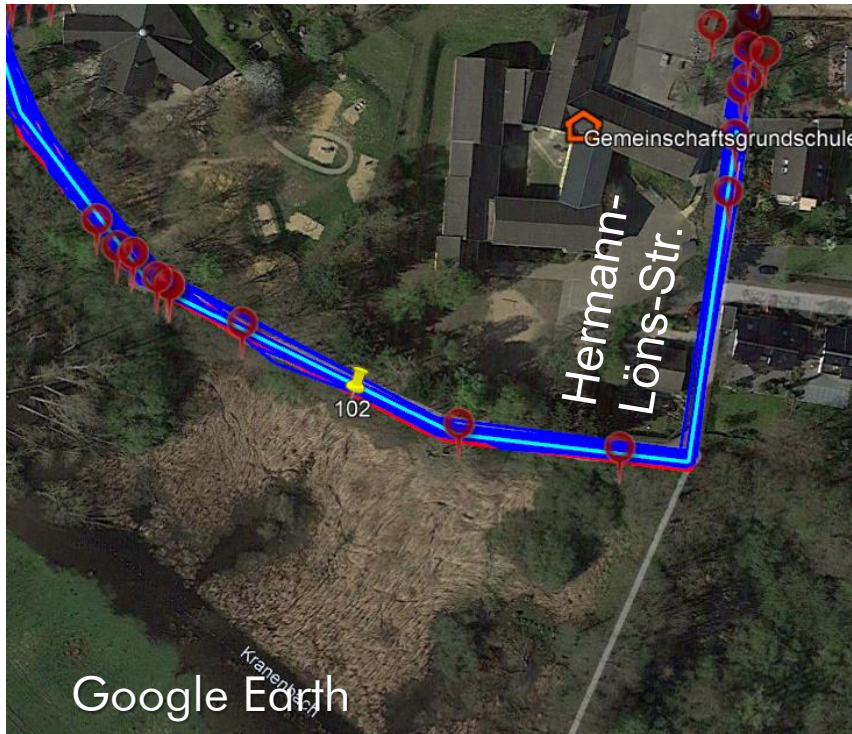
Problemstelle 102

- Sehr schlechte Beleuchtung (Kind traut sich nicht alleine zu gehen)
- Wege rutschig (nasses Laub)
- Mit dem Rad und Tretroller Rutschgefahr
- Fußweg ist in sehr schlechten Zustand
- Weg ist mit dem Roller kaum befahrbar
- Fuß- und Radweg in schlechtem Zustand, zu schmal und teilweise zugewachsen
- Keine/unzureichende Beleuchtung

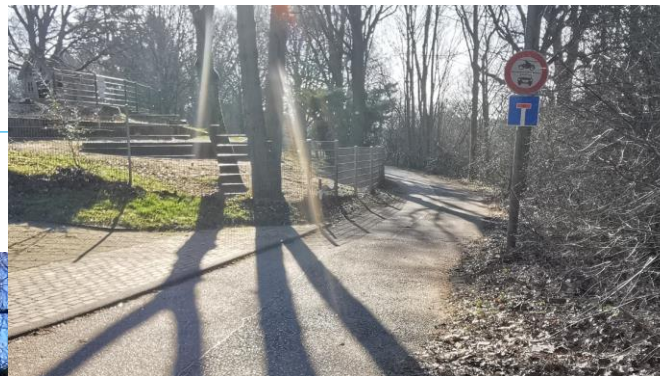
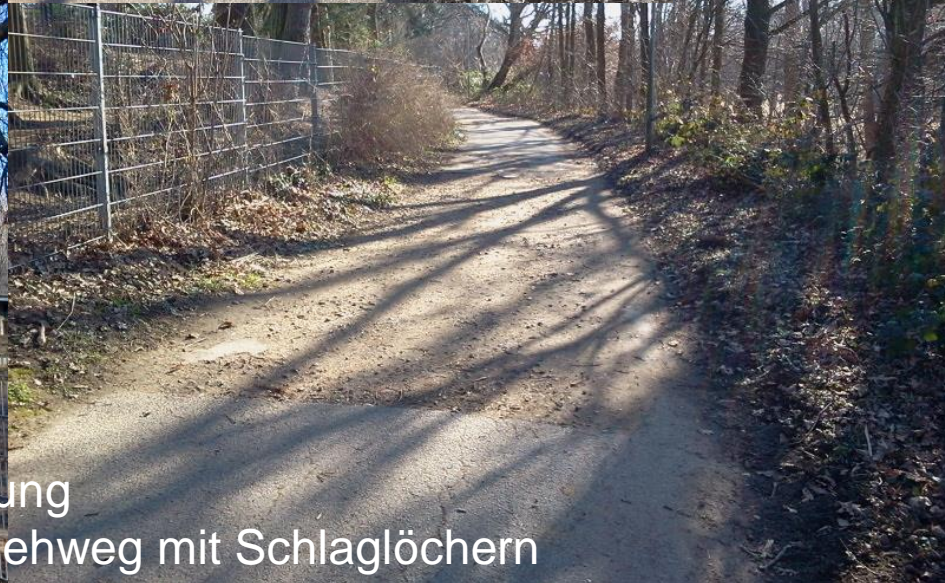
Problemstelle 102 Bilder

- Unzureichende Beleuchtung
- Teilweise unbefestigter Gehweg mit Schlaglöchern

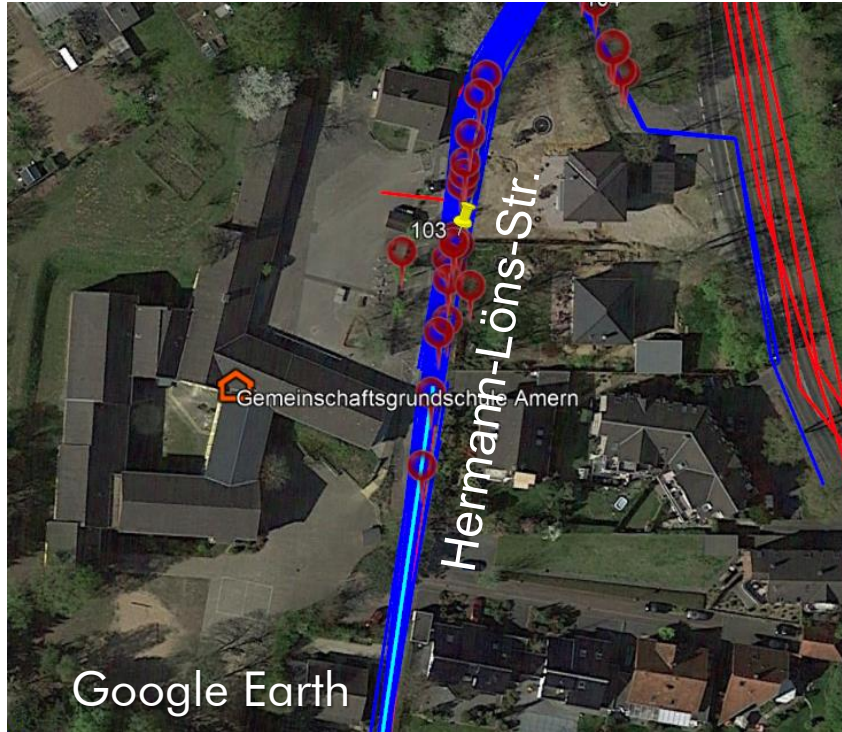
- Sehr/zu viele Elterntaxi vor der Schule
- Eltern fahren bis zum Schultor
- Lehrerparkplatz voll
- Parkende/rangierende Elterntaxi gegenüber Lehrerparkplätze,
- Wendemanöver gefährden Kinder
- Enge Straße
- Kinder können leicht übersehen werden
- Weg und Schulhof unzureichend beleuchtet
- Viele Schlaglöcher vor der Schule

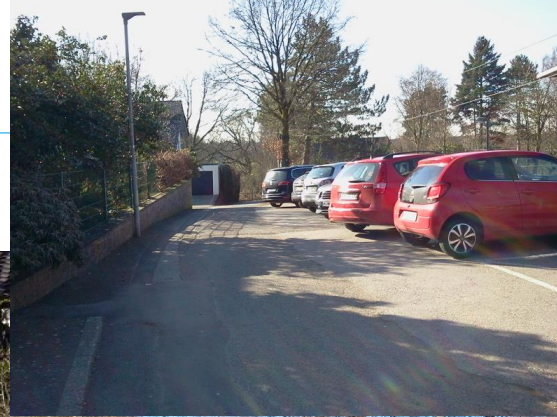
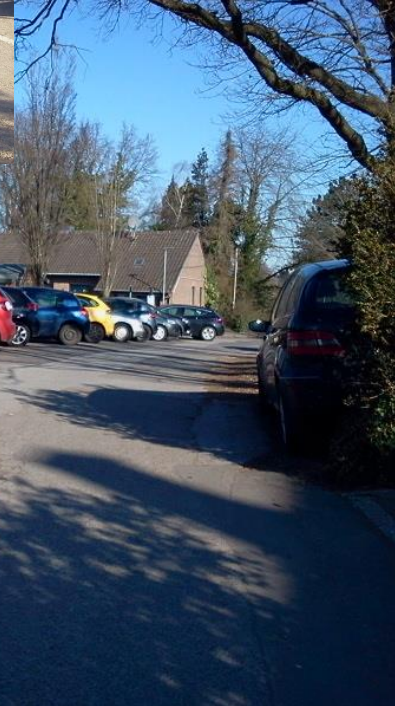
Problemstelle 103 Bilder

- Zul. Höchstgeschwindigkeit 10 km/h
- Durchfahrt verboten, Anlieger frei
- Kein Gehweg im Sackgassenbereich
- Elterntaxen, Wendemanöver

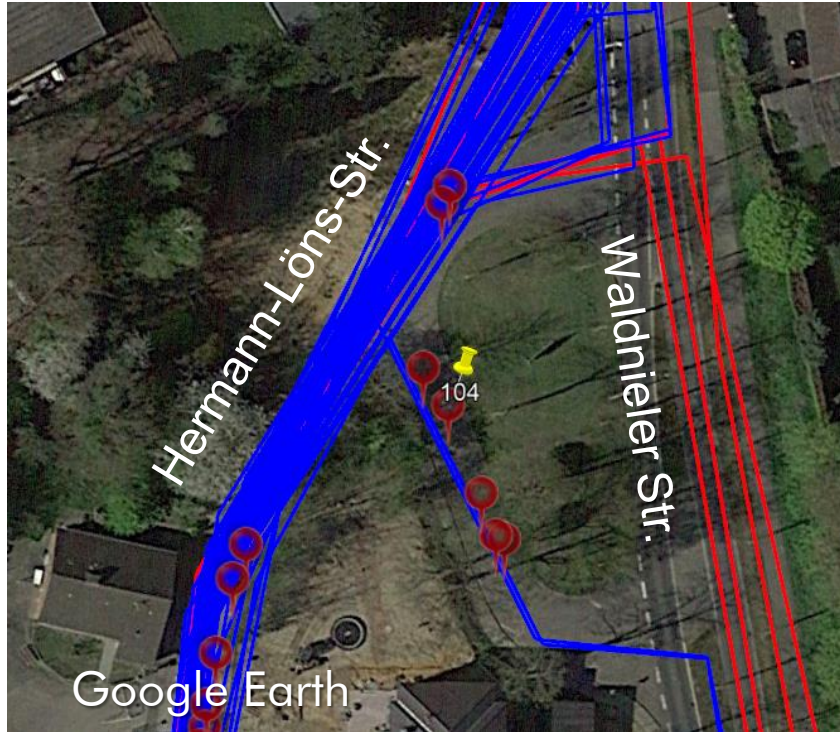
- Viele Elterntaxi, Busverkehr
- Die Querung ist erschwert
- Parkende Fahrzeuge in der Busschleife
- Elterntaxi fahren bis zum Schultor und die Busschleife wird als Parkplatz genutzt

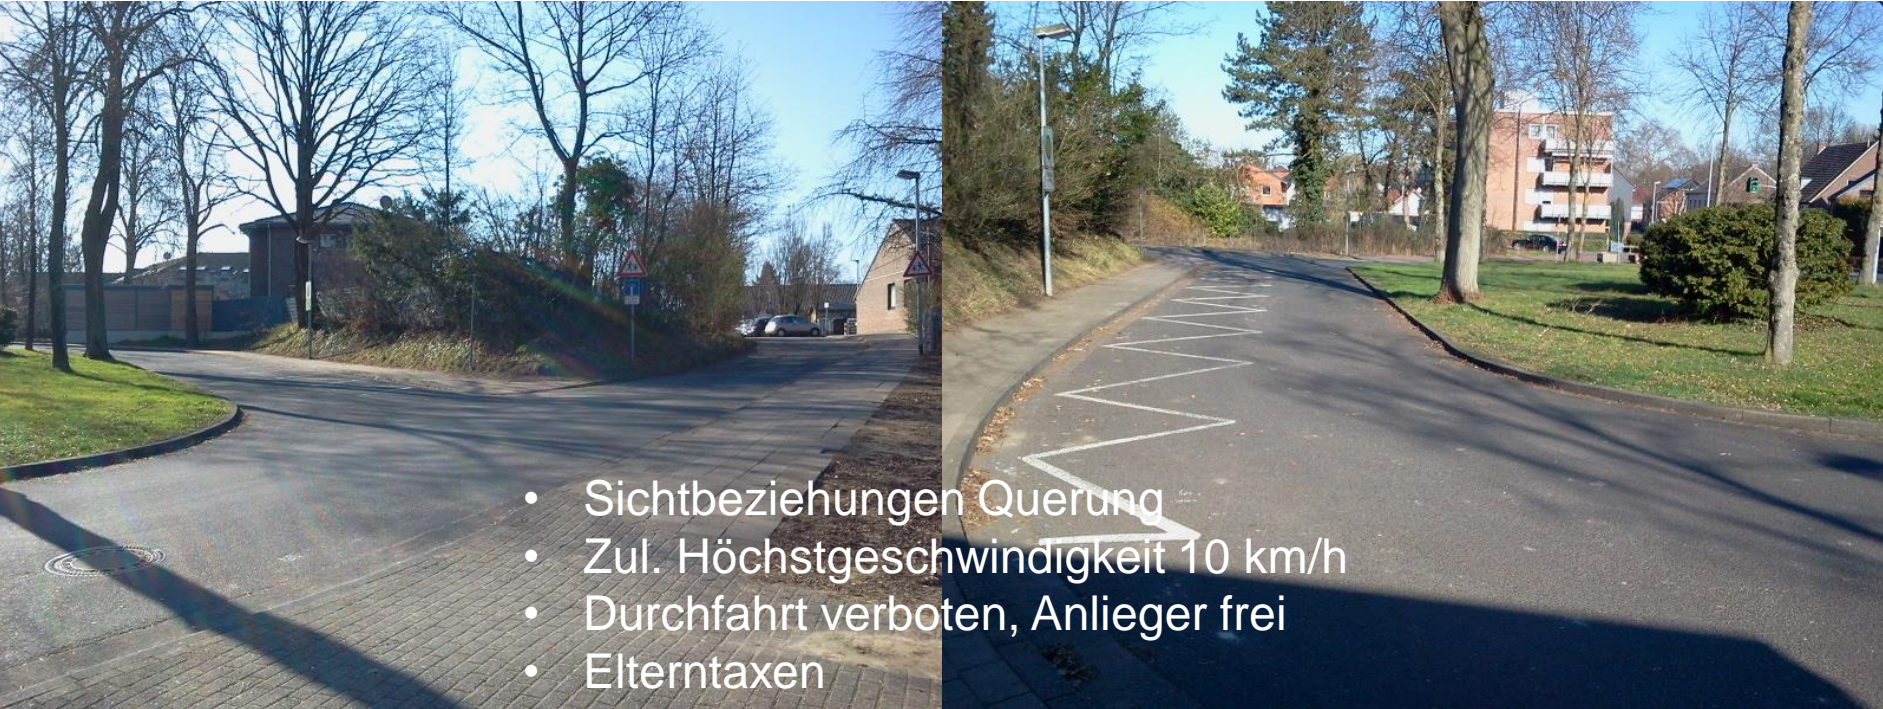
Problemstelle 104 Bilder

- Sichtbeziehungen Querung
 - Zul. Höchstgeschwindigkeit 10 km/h
 - Durchfahrt verboten, Anlieger frei
 - Elterntaxen

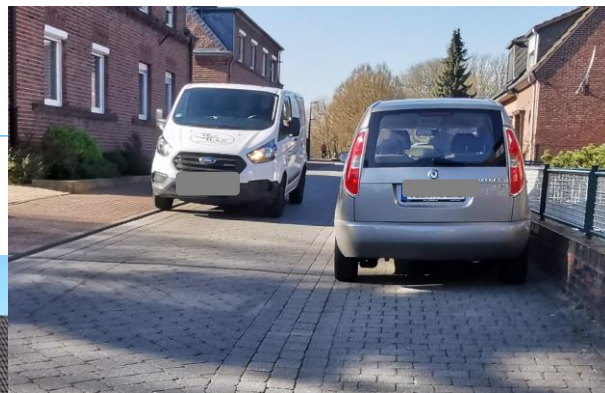
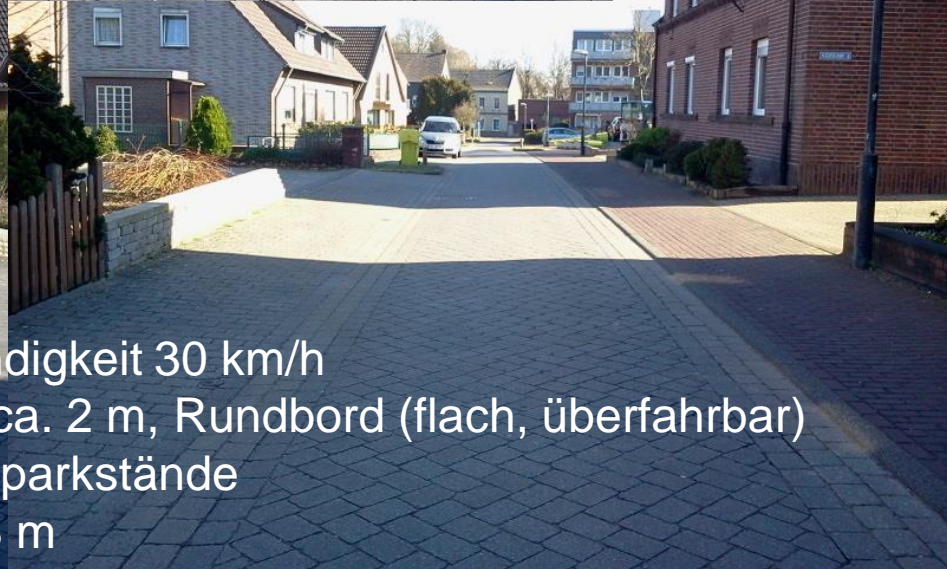
Problemstelle 105 Bilder

- Zul. Höchstgeschwindigkeit 30 km/h
- Einseitiger Gehweg ca. 2 m, Rundbord (flach, überfahrbar)
- Einengungen, Längsparkstände
- Fahrbahnbreite ca. 3 m

- Hier keine Hol- und Bringzone für Grundschule
 - Kommunikation über Elternbrief/Elternabend, dass Elterntaxen nicht an bzw. in der Nähe der Schule vorbei fahren sollen
- Gehweg baulich sichern (Hochborde oder Pfosten)
- Gehweg für Radverkehr frei geben, da Begegnungsverkehr Pkw/Rad auf Fahrbahn nicht möglich ist
- Parkraumregelung, in regelmäßigem Abstand Ausweichstellen planen

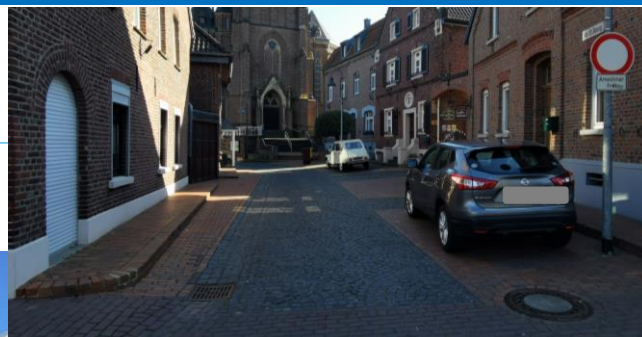
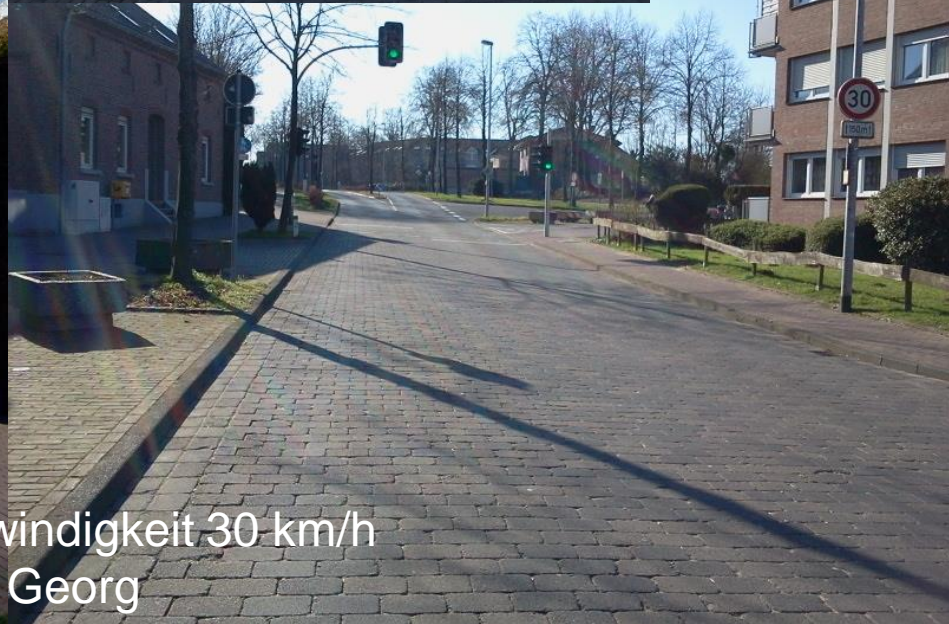
Problemstelle 106 Bilder

- Zul. Höchstgeschwindigkeit 30 km/h
- Laden- Lieferrn St. Georg
