HINWEISE SCHWALMTAL (11 KITA, 2 GS, 3 WS)

Übersicht PS 87 – 120 (Amern)

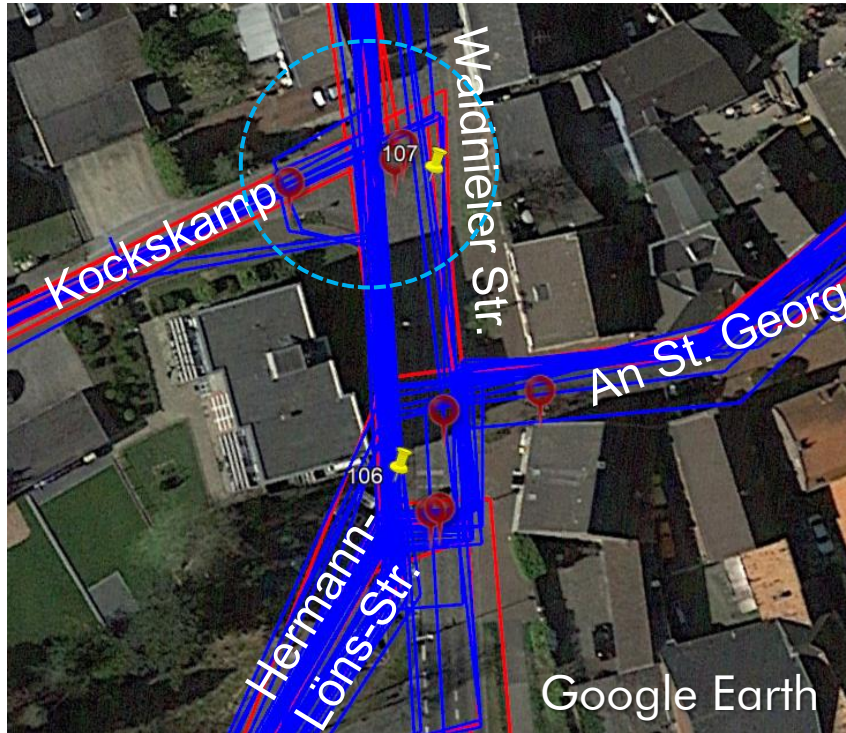
- Rücksetzende Elterntaxi über den Gehweg gefährden die Kinder (Kockskamp Nr.1)
- Sehr viel Verkehr zur Schule und Kita
- Querungshilfe fehlt
- Fahrzeuge sind zu schnell

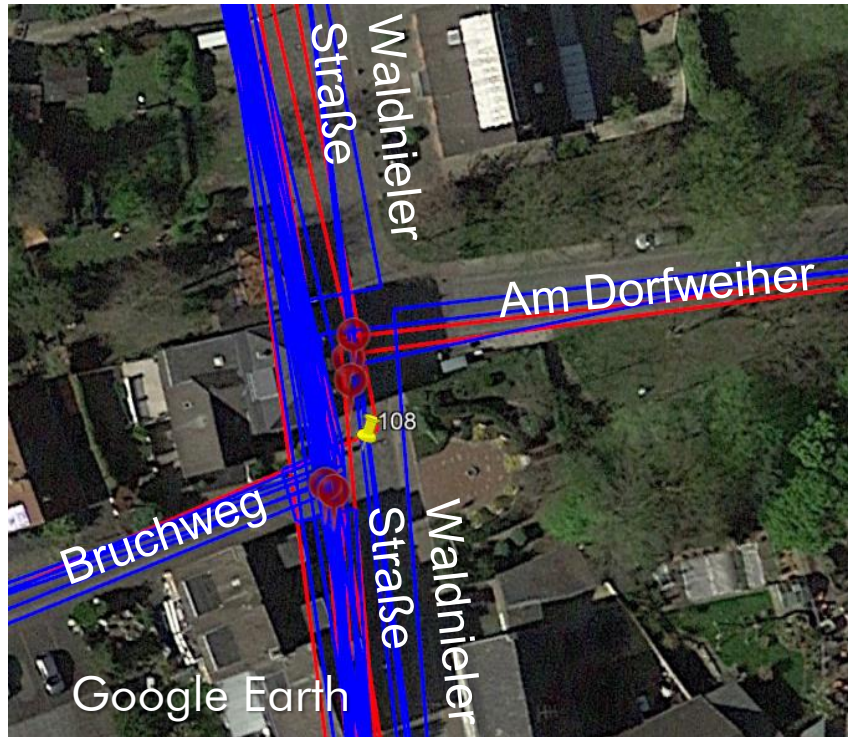
- Fahrzeuge kommen zu schnell aus der Einfahrt, fahren ohne Rücksicht
- Unübersichtlich wegen naheliegender Kurve
- Tempolimit und Zebrastreifen wäre gut
- Sehr gefährliche Querungsstelle

- Hauptwegebeziehung Grundschulkinder über westlichen Gehweg Waldnieler Str. (Schulseite)
 - Sichtbeziehungen von Bruchweg (Sackgasse, Gehwegüberfahrt) auf Gehweg verbessern (ggf. Kommunikation mit Anwohner Rückschnitt Grünwuchs)
 - Verdeutlichung der Gehwegüberfahrt (Kontraste) und Anordnung von geschwindigkeitsreduzierenden Elementen (Schwellen)
- Keine Querungshilfe über Waldnieler Str., da Am Dorfweiher keine durchgängigen Gehwege hat
- Keine Querungshilfe über Am Dorfweiher notwendig, da Grundschulkinder westlichen Gehweg nutzen sollen (Kockskamp sichere Querung als Maßnahmenvorschlag)

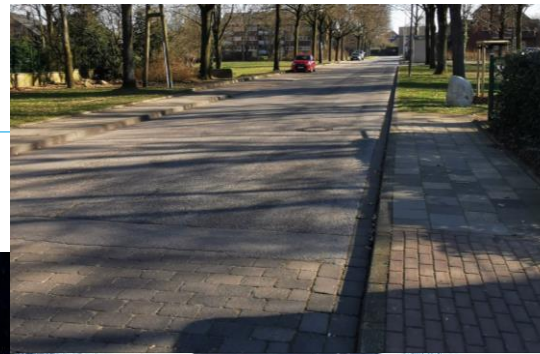
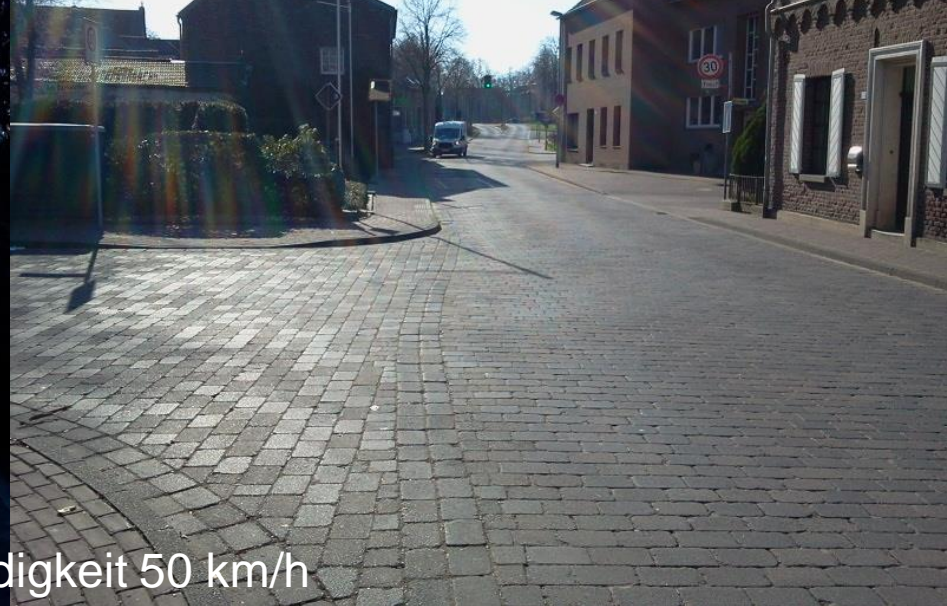
Problemstelle 108 Bilder

- Zul. Höchstgeschwindigkeit 50 km/h

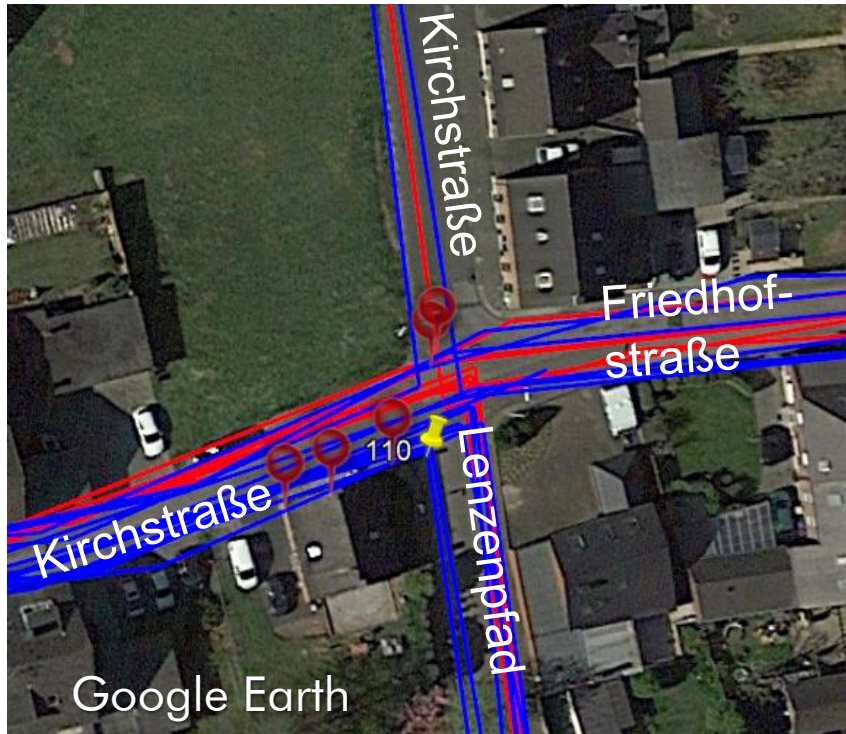
Problemstelle 110

- Im Bereich Kirchstraße/Friedhofstraße ist der Gehweg sehr schadhaft, Stolpergefahr besonders in der dunklen Jahreszeit
- Rechts vor links, Kind muss sehr gut aufpassen
- Kein Gehweg
- Sehr schmaler Gehweg

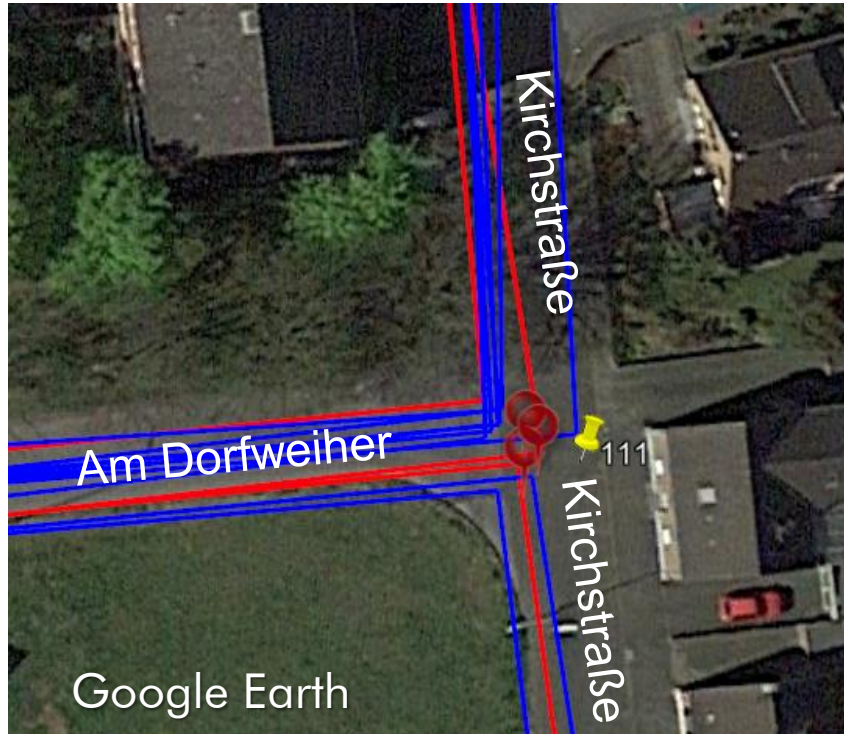
Problemstelle 111

- Bürgersteig/Gehweg endet, Kind geht weiter auf der Straße
- Fahrzeuge nehmen die Kurve sehr eng und schnell
- Gehweg führt nicht um die Kurve
- Fahrzeuge kommen sehr schnell um Kurve

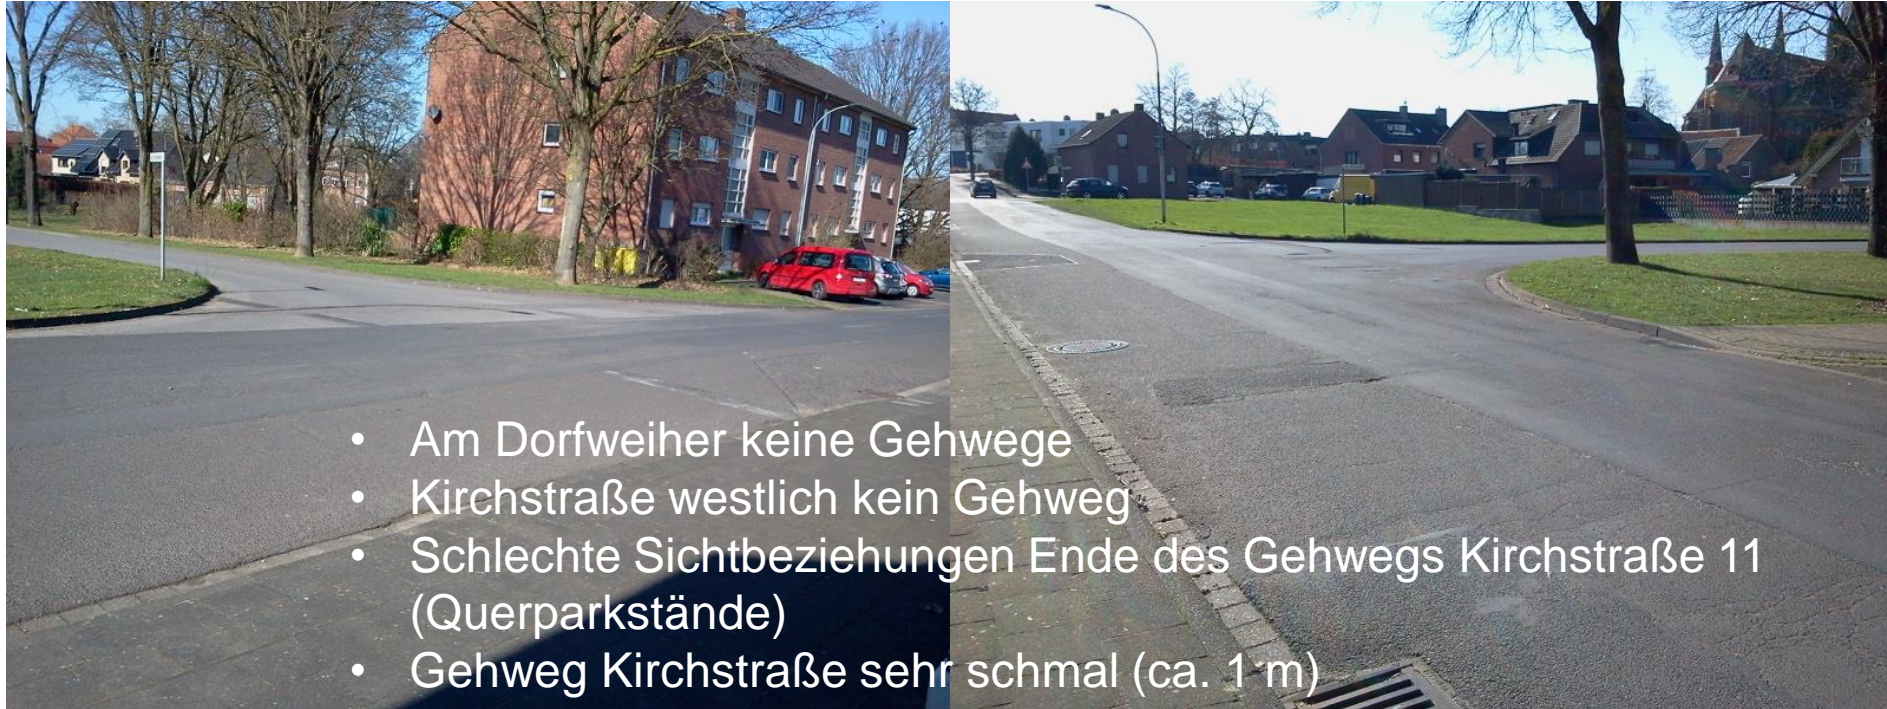
Problemstelle 111 Bilder

- Am Dorfweiher keine Gehwege
- Kirchstraße westlich kein Gehweg
- Schlechte Sichtbeziehungen Ende des Gehwegs Kirchstraße 11 (Querparkstände)
- Gehweg Kirchstraße sehr schmal (ca. 1 m)

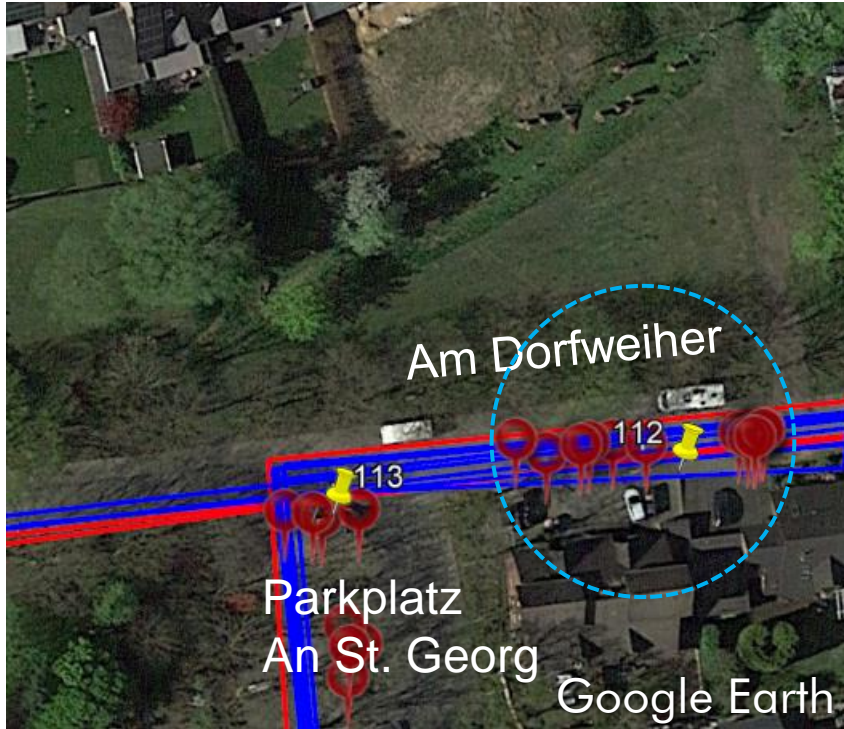
Problemstelle 112

- Kein Gehweg
- Kein Radweg
- Kein Gehweg an der Feldseite und an der Häuserseite ist er nicht durchgängig

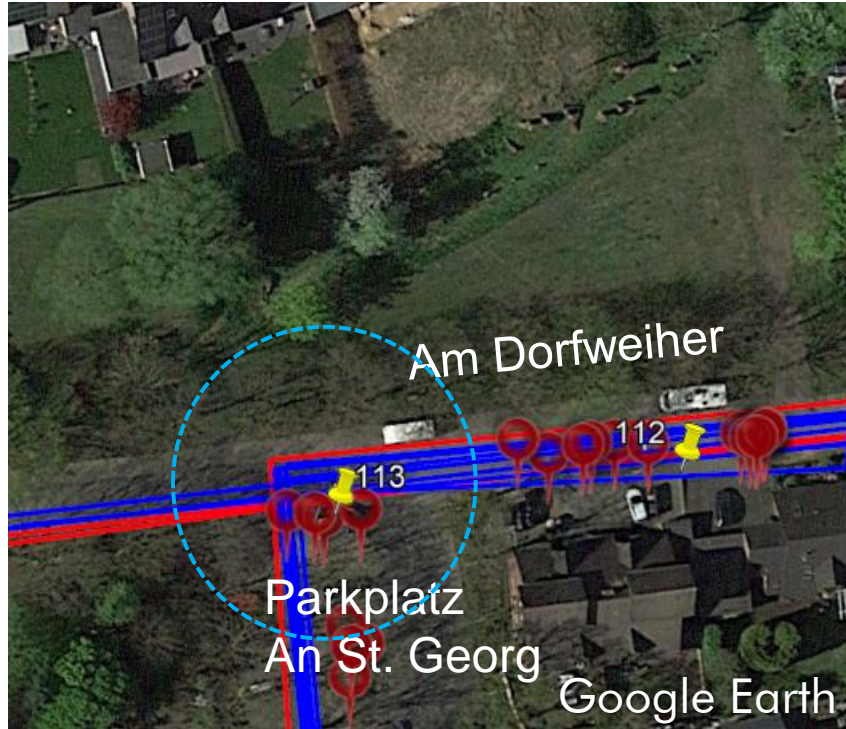
Problemstelle 113

- Viel an- und abfahrende Fahrzeuge
- Glasfaserhaus und Busche schränken zusätzlich zu den Autos die Sicht stark ein
- Gehweg endet zwischen den parkenden Autos
- Autofahrende haben keine gute Sicht auf die Straße

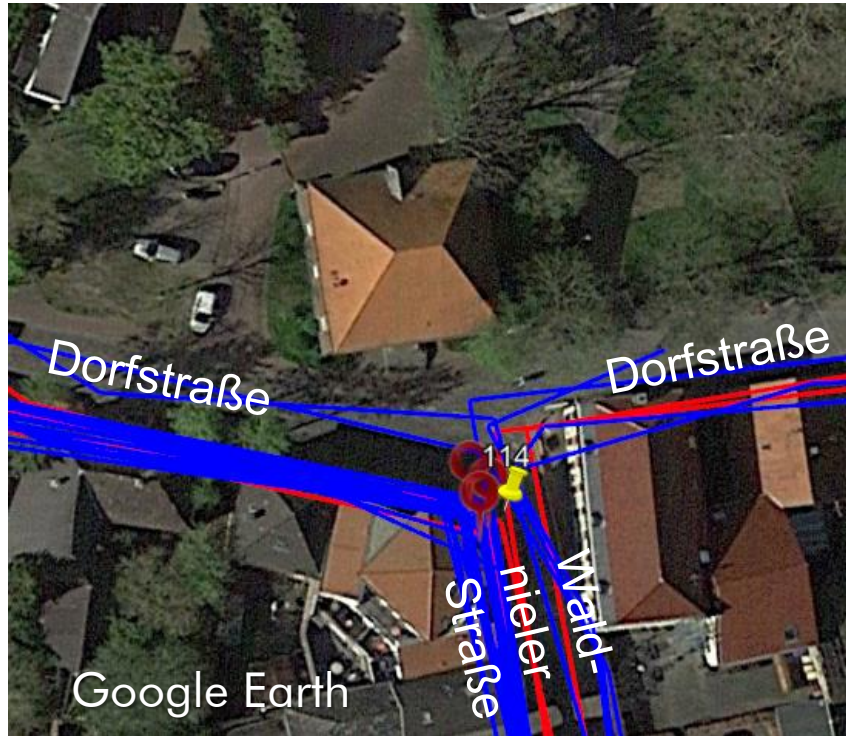
- Viel Verkehr
- Sehr enger Gehweg
- Kreuzung ist sehr schlecht einsehbar
- Keine Querungshilfe

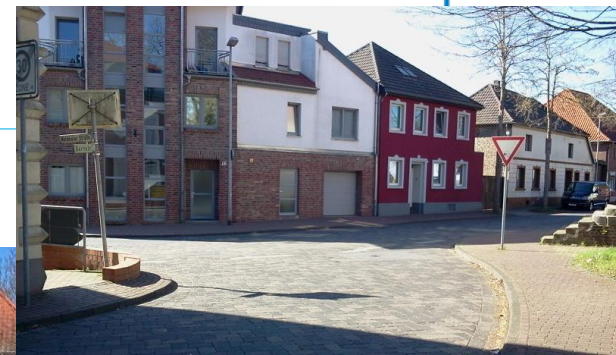
Problemstelle 114 Bilder

- Schmale Gehwege
- Uneindeutige Verkehrsregelung
- Keine Querungshilfe

- Empfehlung Schulweg:
 - Grundschulkinder der Dorfstraße Ost sollen über Kirchstraße laufen
 - Grundschulkinder der Dorfstraße West sollen den südlichen Gehweg nutzen (und später weiter auf dem westlichen Gehweg der Waldnieler Str. laufen)somit ist hier nicht zwingend eine Querungshilfe notwendig (durch die eingeschränkten Sichtbeziehungen gibt es hier keine gute Stelle)
- Überprüfen und Herstellen der Sichtbeziehungen an Querungsstellen
oder:
ggf. Anbringung von Geländern (Innenkurve), um das Überqueren an Stellen zu verhindern an denen die Sicht nicht eingehalten werden kann (Einhaltung von Mindestbreite für Rollstuhlfahrende)
- Beschilderung Dorfstraße West Richtung Waldnieler Str. und umgekehrt als abknickende Vorfahrt

- Gehwegüberfahrt Dorfstraße Ost
- Verbreiterung des westlichen Gehwegs Waldnieler Straße

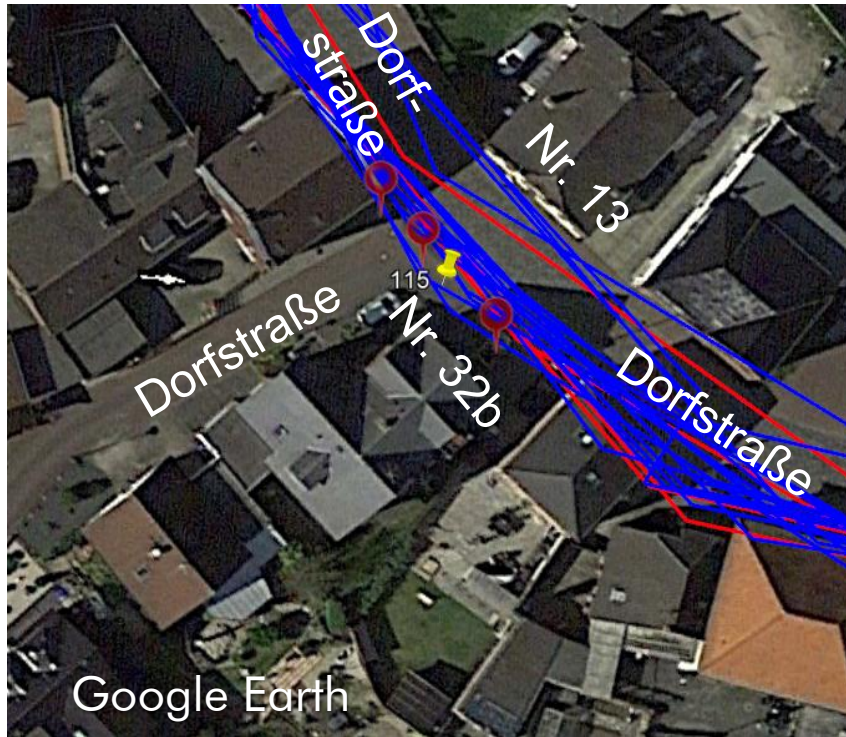
Problemstelle 115

- Parkende Fahrzeuge vor Poststelle blockieren Weg
- Mülltonnen versperren Gehweg und Kinder müssen auf Straße ausweichen
- Gehwege sind teilweise zu schmal für Kinderwagen/Roller

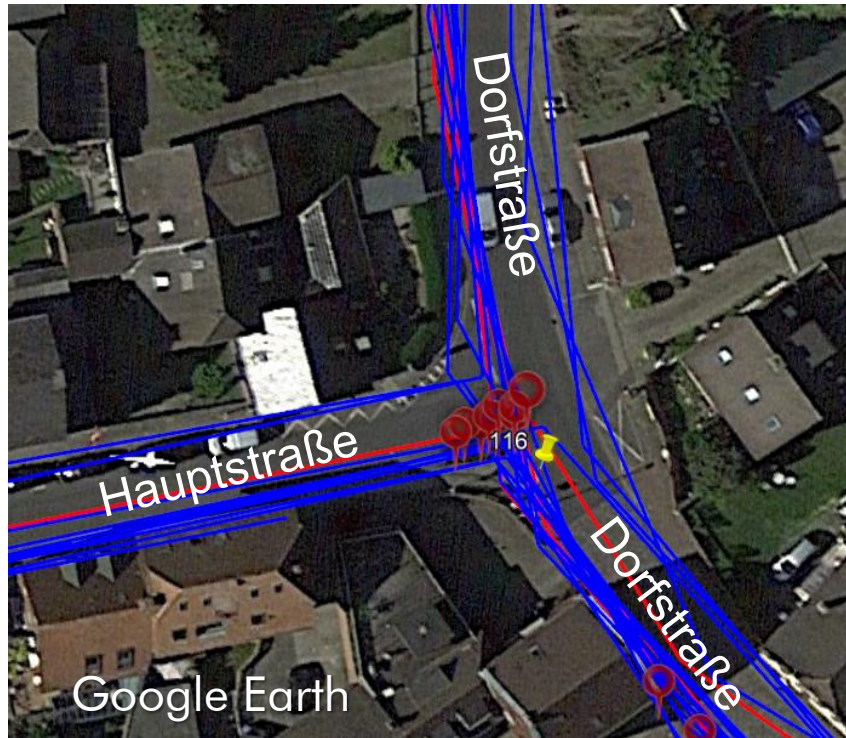
- Sehr viel Verkehr
- Fahrzeuge sind zu schnell
- Querung schwierig
- Für Kinder zu komplex zum Überqueren
- Verkehr aus verschiedenen Richtungen
- Unübersichtliche Kreuzung, ein Kind kann diese nicht überblicken, eine Querungshilfe/Ampel wäre sinnvoll
- Querung an der Kreuzung ist nahezu unmöglich

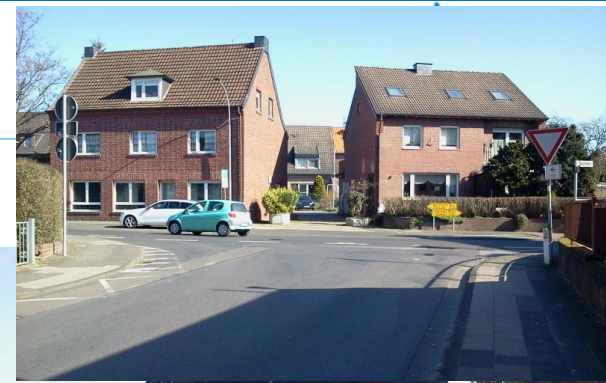
Problemstelle 116 Bilder

- Zul. Höchstgeschwindigkeit 50 km/h
- Keine Querungshilfe

- Querungshilfe über
 - Einmündung Hauptstraße
 - Dorfstraße in Höhe der Bushaltestelle / Stichwege
- Verkehrszählung vor Schulöffnung durchführen (halbe Stunde im 1/4 Std. Intervall)
mögliche Querungshilfen für Grundschul Kinder abhängig von Kfz-Belastung:
- bis ca. 60 Kfz/1/4h: Vorgezogener Seitenraum (Restfahrbahnbreite ca. 5,50 m) oder Mittelinsel (Freihaltung der Sichtbeziehungen)
 - über ca. 60 Kfz/1/4h: Vorgezogener Seitenraum mit Fußgängerüberweg (Freihaltung der Sichtbeziehungen)

- Ggf. Anordnung von zul. Höchstgeschwindigkeit 30 km/h
- Überprüfung und Herstellung der Anfahrtsicht aus der Hauptstraße (RASt 06)

- Ggf. LSA

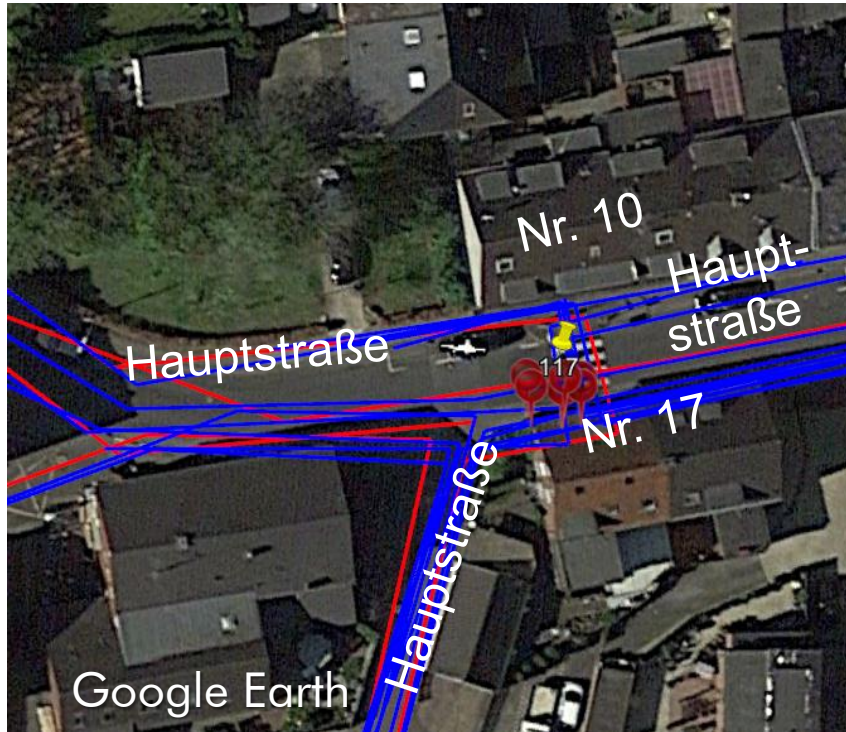
Problemstelle 117

- Querung Hauptstraße fast unmöglich, auch am Zebrastreifen
- Tempo 30 wird nicht eingehalten
- Fahrzeuge sind zu schnell
- Zebrastreifen wird für die Kinder nicht angehalten
- Parkende Fahrzeuge behindern die Sicht
- Missachtung Zebrastreifen
- Zebrastreifen wird von Autofahrenden oft ignoriert

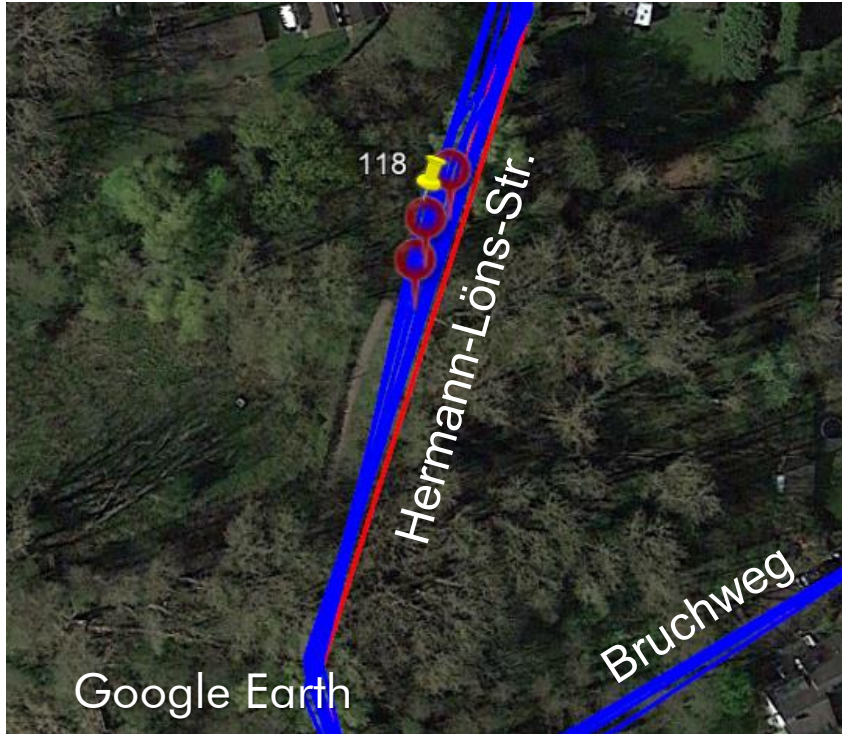
Problemstelle 118

- Fehlende/keine Beleuchtung
- Schotterweg, große Steine
- Bei Sturm Gefahr durch herabfallende Äste
- Stolpergefahr

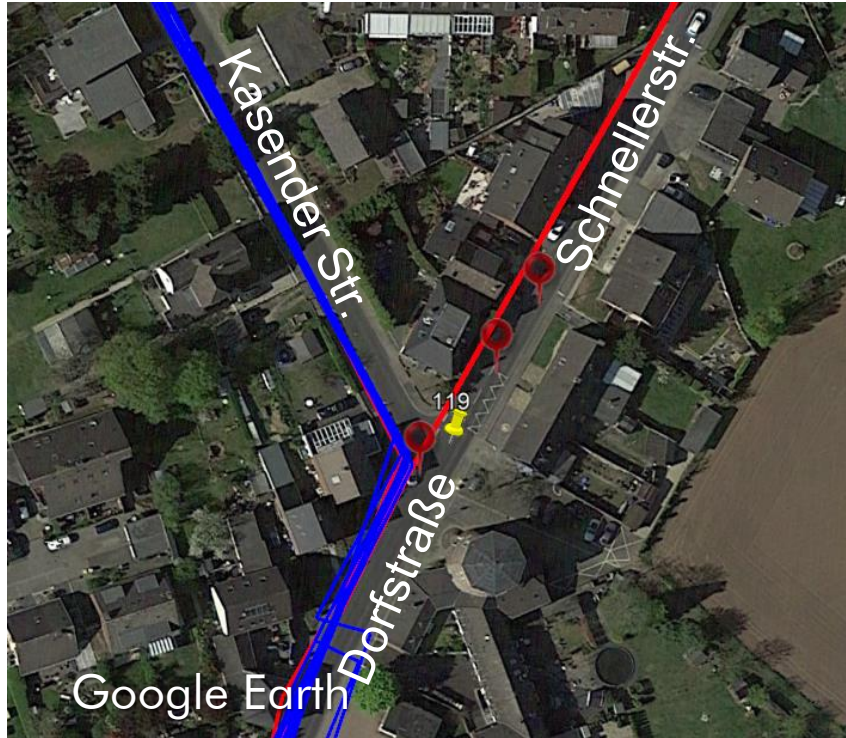
Problemstelle 119

- Ab Ampel L 372 in den Ort bis zur Schule gibt es keinen Radweg (Umweg über Dilkrath zu groß)
- Dorfstraße kein abgetrennter Radweg bis Hauptstraße, sehr unübersichtlich wegen der parkenden Fahrzeuge
- Sehr viel Verkehr, Querung schwierig

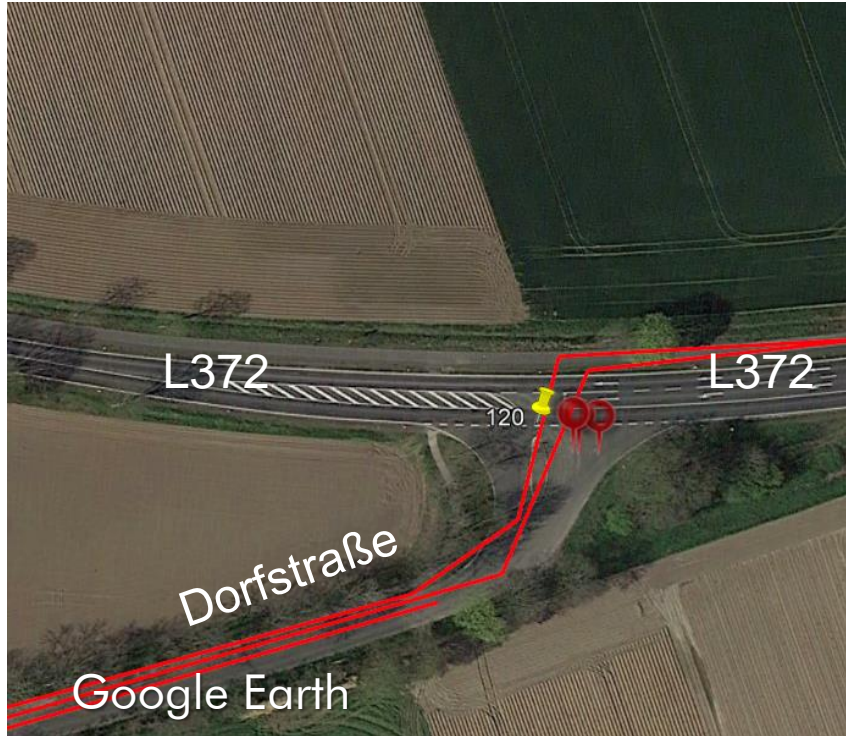
Problemstelle 120

- Hinweis auf querende Gehende gegeben aber keine weiteren Querungshilfen
- (2 Marker ohne Nennung)

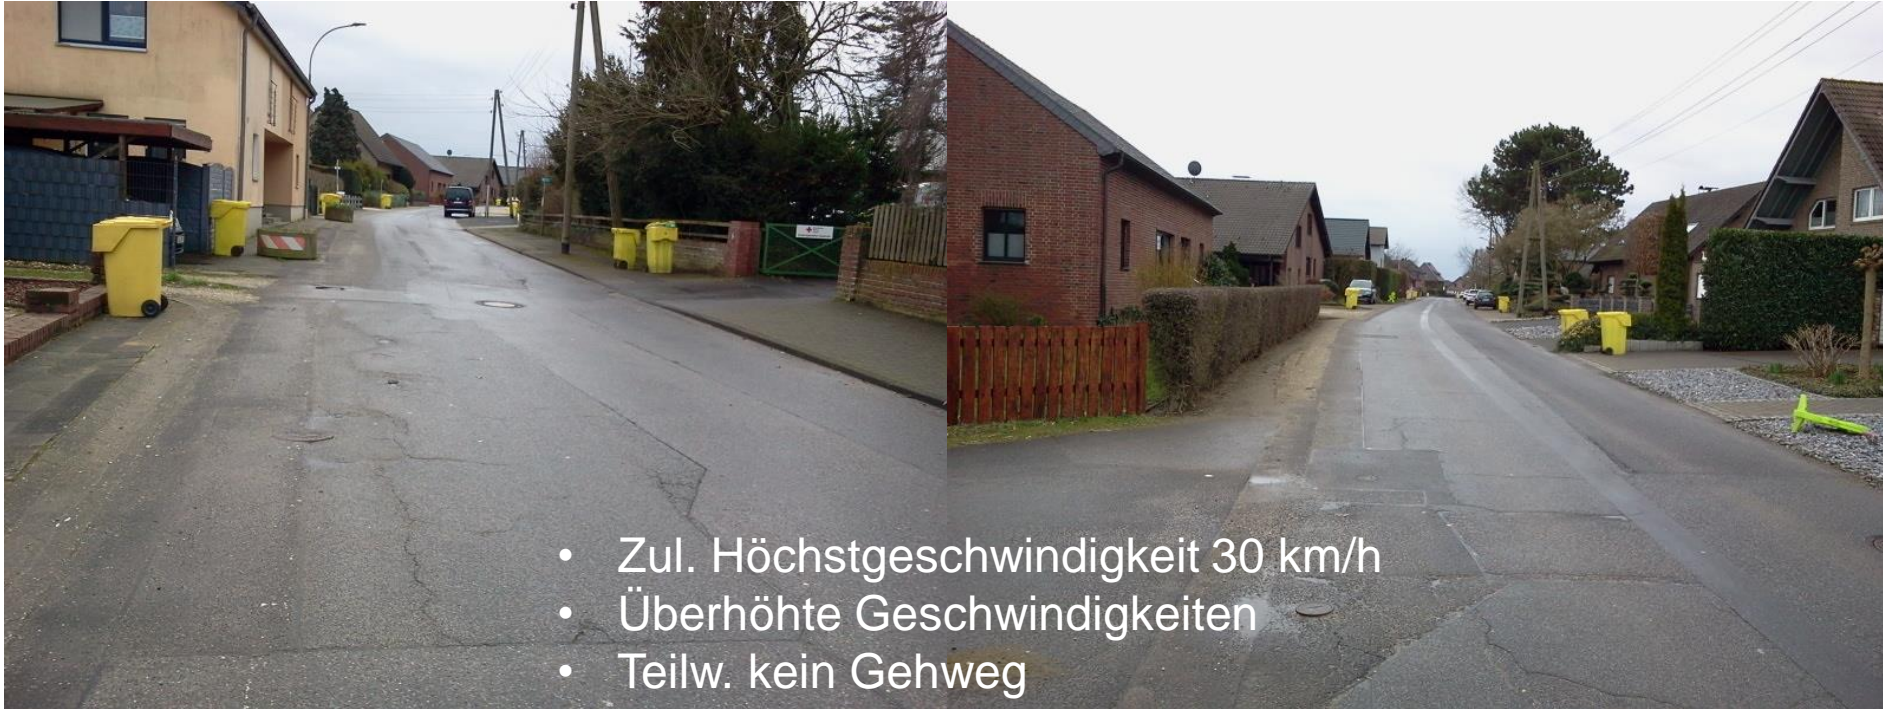
Problemstelle 122 Bilder

- Zul. Höchstgeschwindigkeit 30 km/h
- Überhöhte Geschwindigkeiten
- Teilw. kein Gehweg

- Neubau/Ausbau (ggf. einseitiger) Gehweg

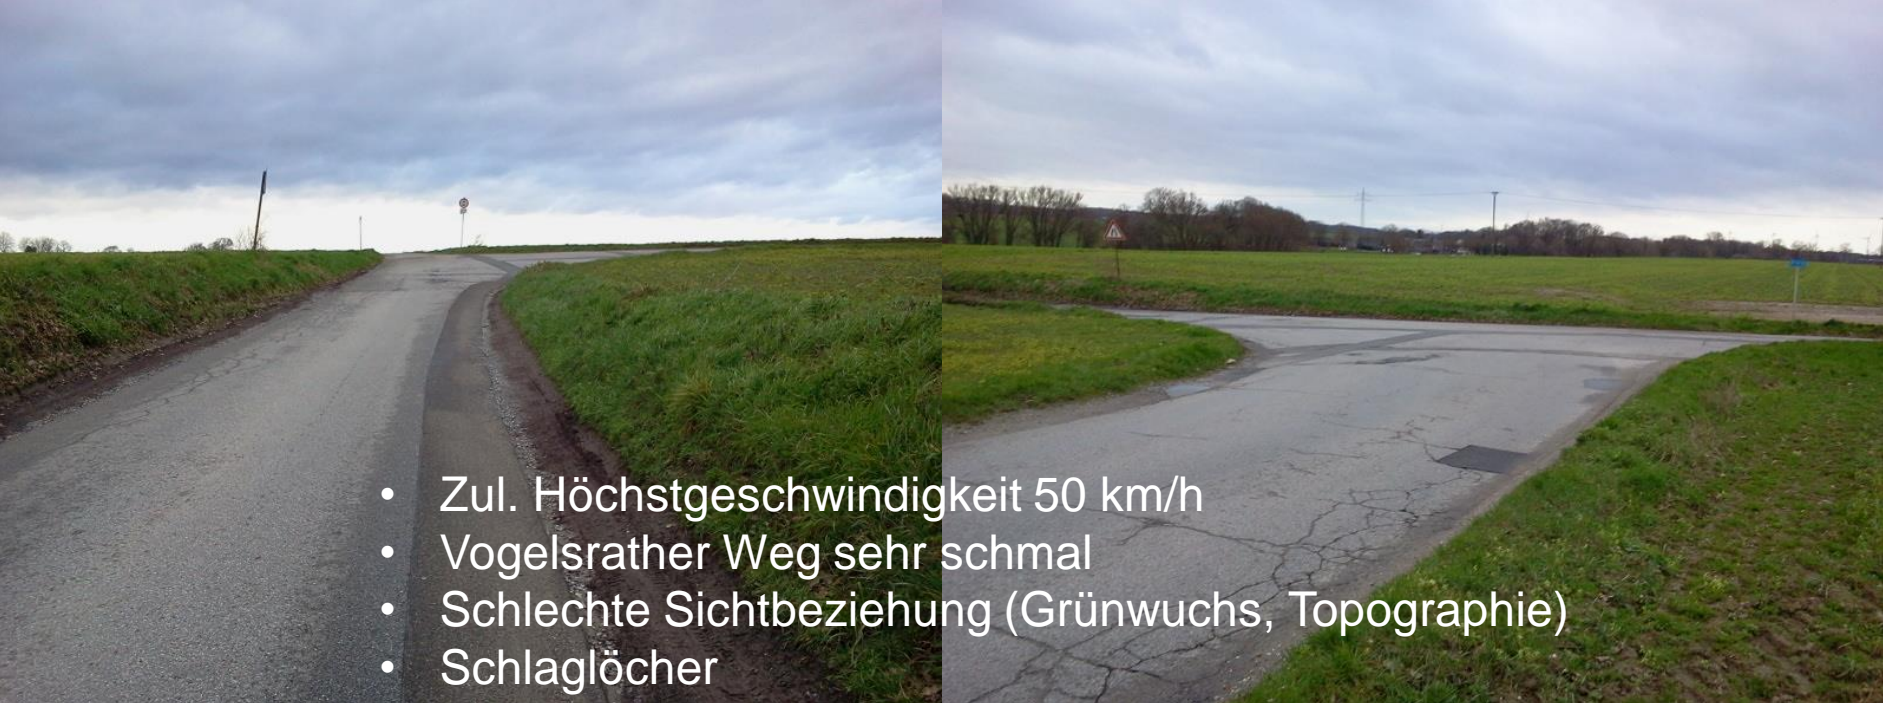
Problemstelle 123 Bilder

- Zul. Höchstgeschwindigkeit 50 km/h
 - Vogelsrather Weg sehr schmal
 - Schlechte Sichtbeziehung (Grünwuchs, Topographie)
 - Schlaglöcher

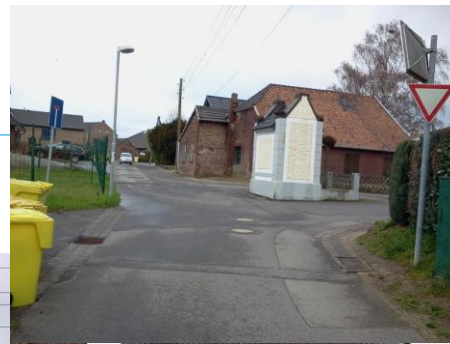
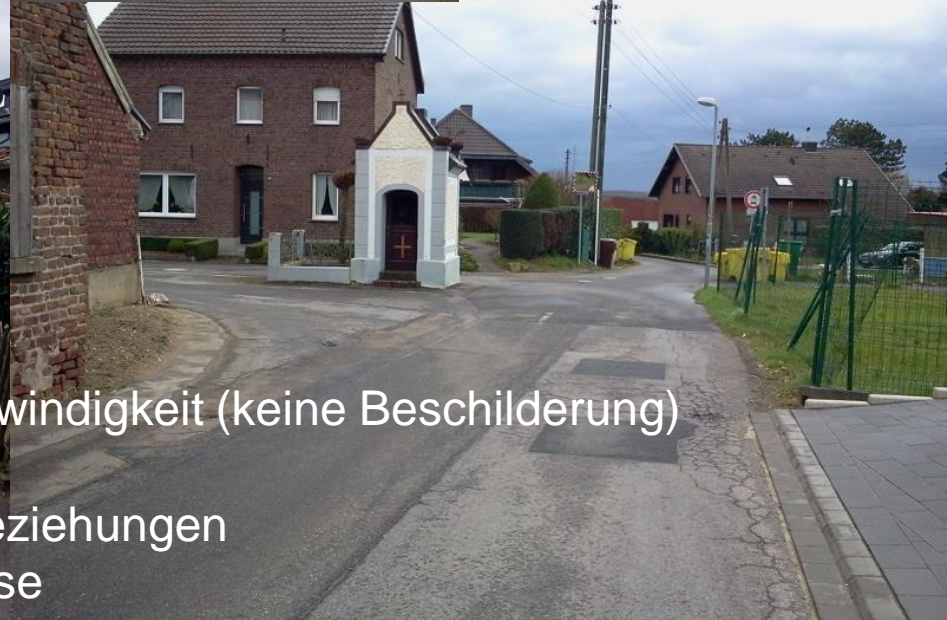
Problemstelle 124 Bilder

- Zul. Höchstgeschwindigkeit (keine Beschilderung)
- Kein Bürgersteig
- Schlechte Sichtbeziehungen
- Schlaglöcher, Risse

- Neubau/Ausbau (ggf. einseitiger) Gehweg

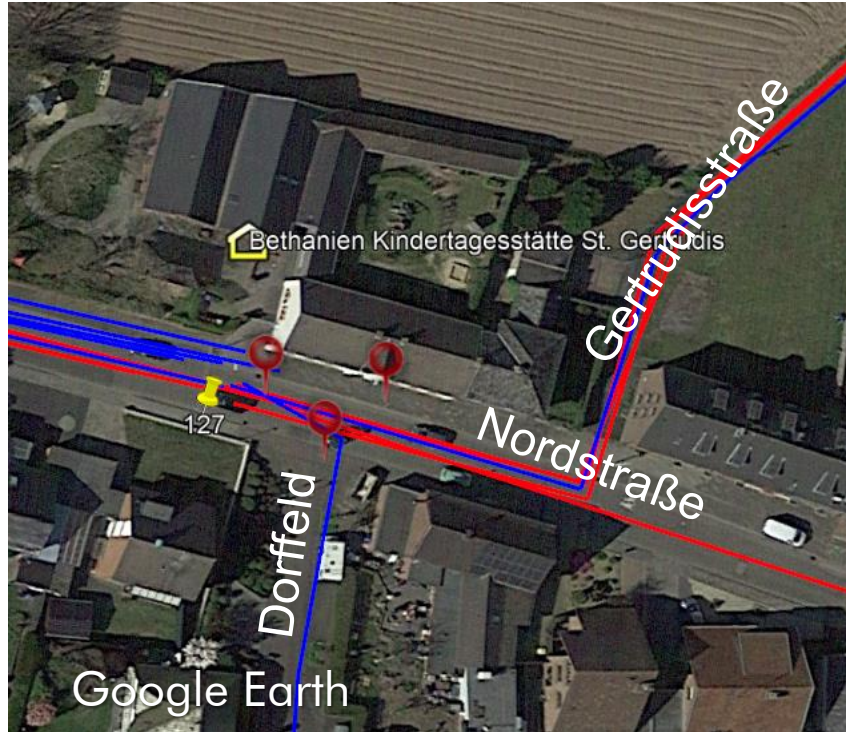
- Keine ausreichende Parkmöglichkeiten
- Elterntaxiverkehr
- Keine Fahrradstellplätze vorhanden
